INFORMACIÓN GENERAL

DIRECCIÓN POSTAL: Calle Benjamín J. Miranda, 5

REFERENCIA CATASTRAL: 8343705CS4484S

ÁREA URBANA: Casco Histórico CH-3 | Núcleo Central

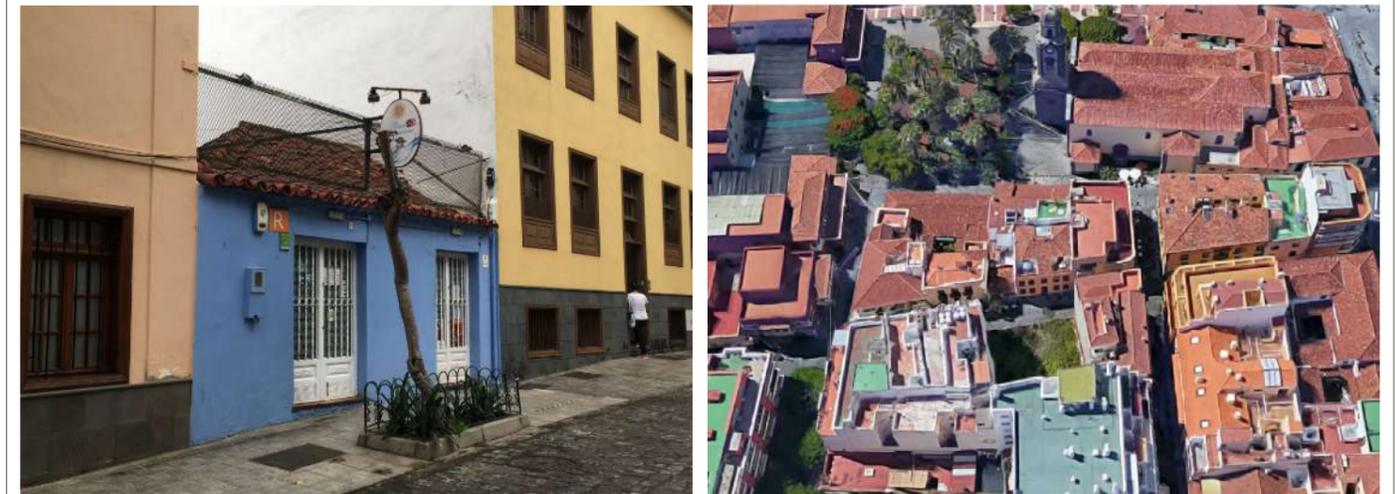
FOTOGRAFÍAS

PATOLOGÍAS, RIESGOS Y MEDIDAS A ADOPTAR:
En líneas generales el inmueble se encuentra en buen estado de conservación, sólo observamos una humedad puntual en la zona del comedor, hacia la medianera. Muy probablemente se deba a una filtración por un bajante situado muy próximo.
Medidas a adoptar: Solucionar la impermeabilización en la zona del bajante, para evitar que los daños aumenten. Realizar operaciones de mantenimiento de forma periódica.

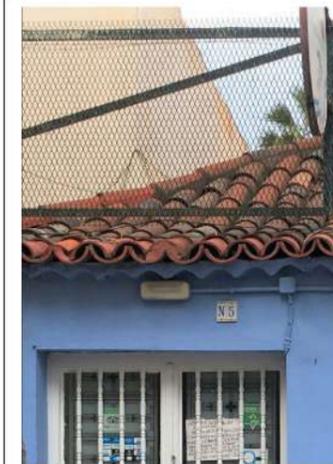
ALERO DE TEJA

ELEMENTOS SINGULARES: En fachada: alero de teja. En interior: Pequeña alacena en las paredes (alojar santo)
