INFORMACIÓN GENERAL

DIRECCIÓN POSTAL: Plaza Benito Pérez Galdós, 4

REFERENCIA CATASTRAL: 7843302CS4474S

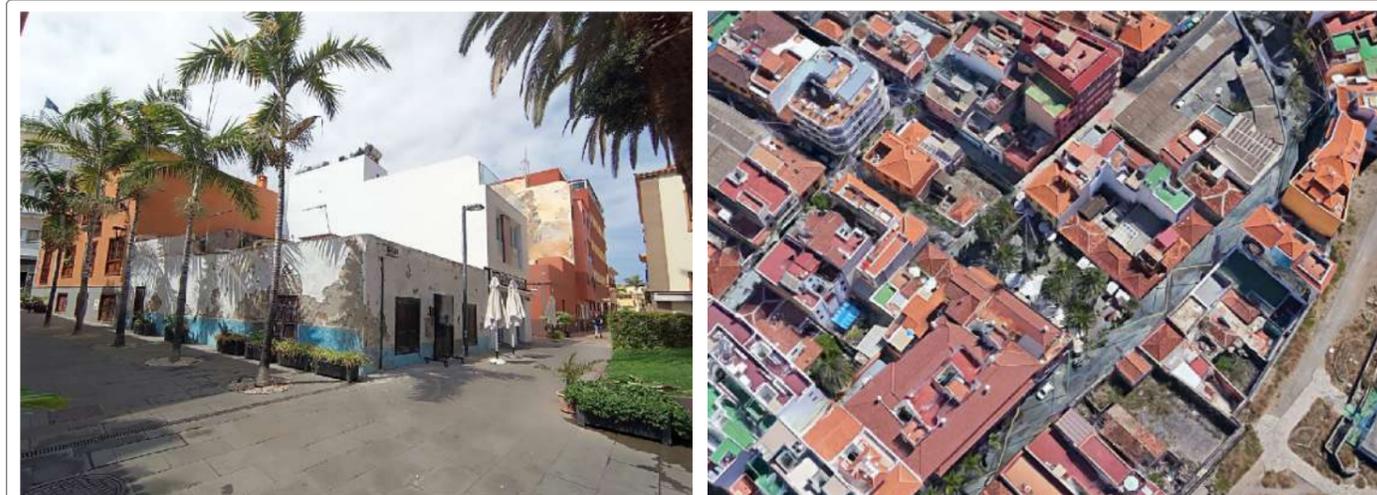
FOTOGRAFÍAS

El inmueble se encuentra en un estado total de abandono, la cubierta ha colapsado parcialmente y la parte que sigue en pie, está en muy malas condiciones. El muro de fachada hacia la calle Mequinez presenta grandes desconches y eflorescencias, fruto de las humedades de capilaridad procedentes del terreno. Las carpinterías están quemadas por el sol y en mal estado de conservación. La parcela y el interior del inmueble está llena de vegetación y escombros.

Medidas a adoptar: Se debe proceder a la retirada de la vegetación y los escombros existentes y proceder a rehabilitar el inmueble por completo.

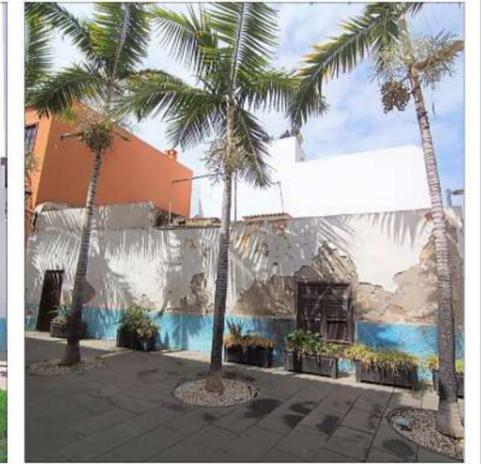
FACHADA FE02

ELEMENTOS DISCORDANTES: Zócalo a la tirolesa, registros (contador de agua y luz), cableado y desconches en el revestimiento exterior y sustitución de carpintería original de madera por carpintería metálica en las fachadas exteriores y mal estado de conservación de la ventana de madera en fachada FE-02.

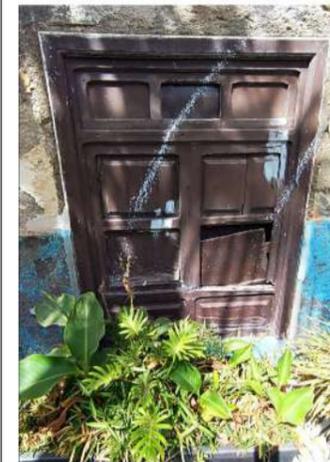
FISIONOMÍA DE VENTANA

ELEMENTOS SINGULARES: En fachada FE-02: fisionomía, composición formal y material de la ventana.
