INFORMACIÓN GENERAL

DENOMINACIÓN: E. Hidalgo Bizcarrondo

DIRECCIÓN POSTAL: Calle Santo Domingo, 9

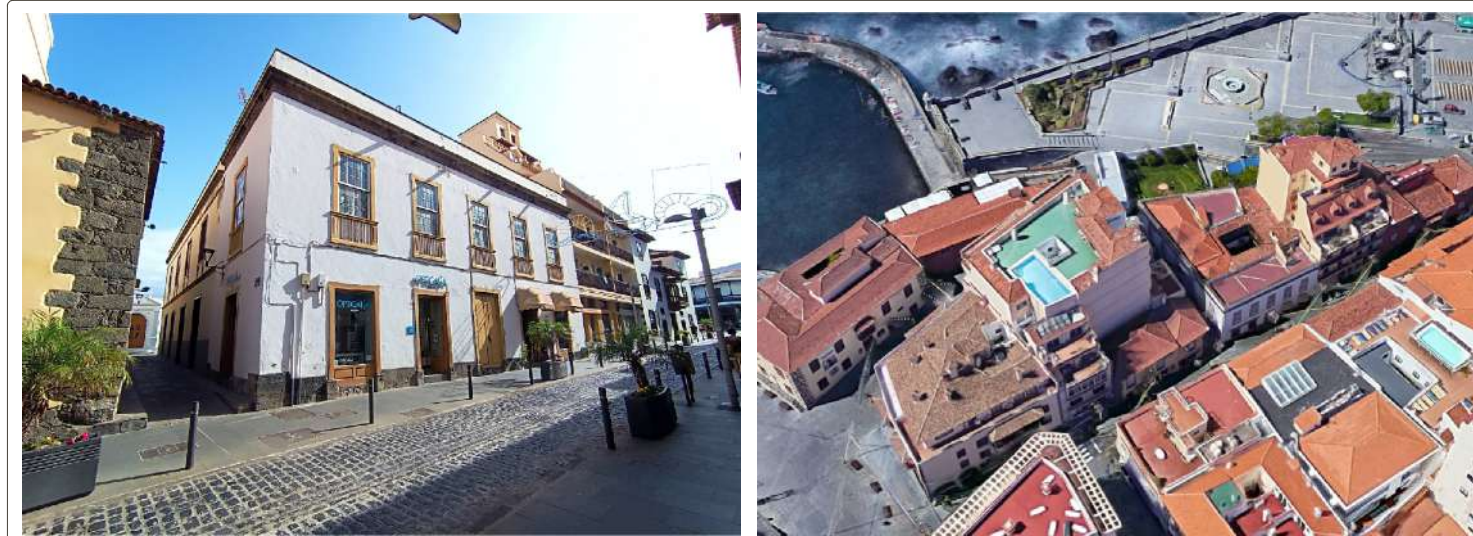
FOTOGRAFÍAS

PATOLOGÍAS, RIESGOS Y MEDIDAS A ADOPTAR:
La fachada del inmueble presenta desconches y eflorescencias, fruto de las humedades de capilaridad del suelo y de las humedades por filtraciones procedentes de la cubierta. Las humedades de capilaridad han provocado una meteorización de la piedra del basamento.
Medidas a adoptar: Resolver las humedades y proceder a sanear los muros de fachada.
