INFORMACIÓN GENERAL

DENOMINACIÓN: Antiguo Convento de Santo Domingo

DIRECCIÓN POSTAL: Calle Santo Domingo, 17

ESTADO DE CONSERVACIÓN: Bueno

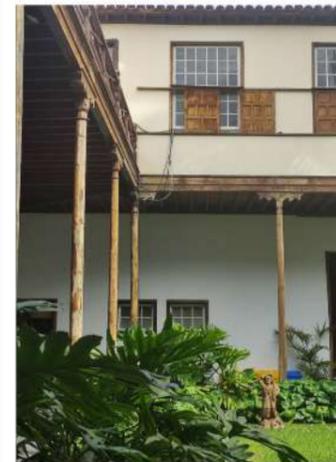
GALERÍA Y PIES DERECHOS

Según el Estudio patológico y evaluación estructural encargado por el Ayuntamiento, con fecha 28 de enero de 2022, el inmueble no presenta daños estructurales significativos. Los pies derechos del patio central presentan afecciones por pandeo, agotamiento de la sección por compresión y fisuras. Hay viguetas de madera afectadas por la carcoma en un 10% de su sección, aunque no es una afección generalizada. Existen humedades de capilaridad en el arranque de muros. En el baño de la entreplanta hay desprendimiento del recubrimiento del hormigón, debido al empuje producido por la corrosión de las armaduras, tras las posibles filtraciones de las instalaciones. En la planta primera y entreplanta se observan fisuras verticales, mientras que en la galería exterior noreste de la planta primera existen fisuras horizontales en los muros de fábrica de bloques.

Medidas a adoptar: Los pies derechos deben ser reparados y reforzados en los casos que corresponda. Hay que proceder a sanear las fisuras existentes de los muros. Se debe retirar y reparar los recubrimientos que se han fisurado debido al empuje producido por la corrosión de las armaduras, previo tratamiento de las mismas. También se recomienda reducir la sobrecarga de uso, en la medida de lo posible, de las plantas superiores y de la cubierta.
