INFORMACIÓN GENERAL

DENOMINACIÓN: Ermita de San Telmo

DIRECCIÓN POSTAL: Calle San Telmo, 5

REFERENCIA CATASTRAL: 8644701CS4484S

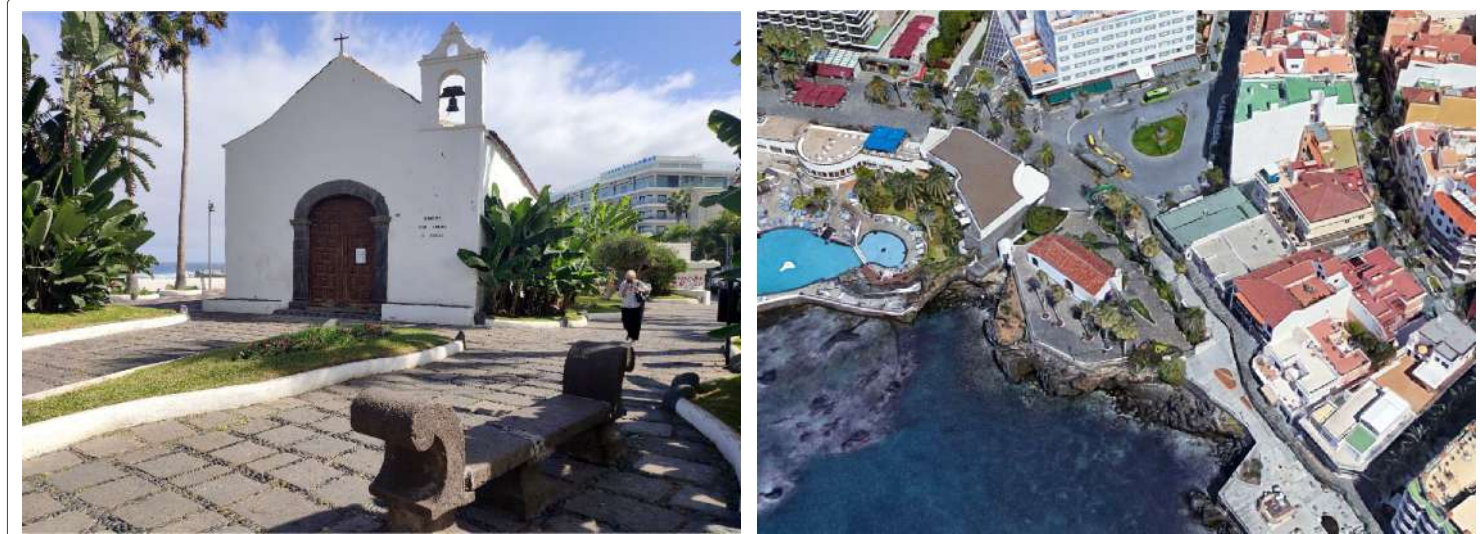
FOTOGRAFÍAS

Se aprecian humedades por filtraciones en los muros, sobretodo en el muro más expuesto a la maresía. Presencia de erosiones o meteorizaciones debido a los agentes atmosféricos. Se observan desconches en la pintura. El frontispicio está lleno de excrementos de las palomas que hay en la cubierta. Daños puntuales en jambas de piedra de la fachada principal. Falta de mantenimiento de la carpintería exterior. Las rejas de las ventanas están oxidadas debido a la falta de mantenimiento y a la gran exposición al ambiente marino.

Medidas a adoptar: Realizar operaciones de mantenimiento de forma periódica

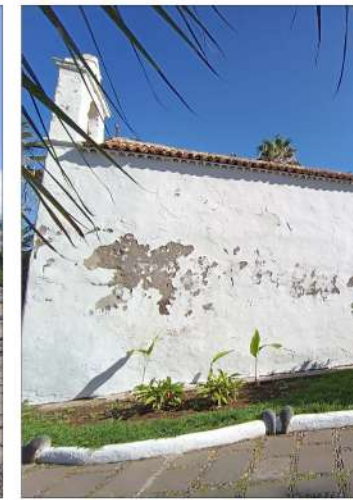
FACHADA FE02

ELEMENTOS DISCORDANTES: Desconches en el revestimiento exterior de las fachadas, reja en ventana de la fachada FE-02, así como instalaciones vistas y pavimento en sacristía en el interior del inmueble.
