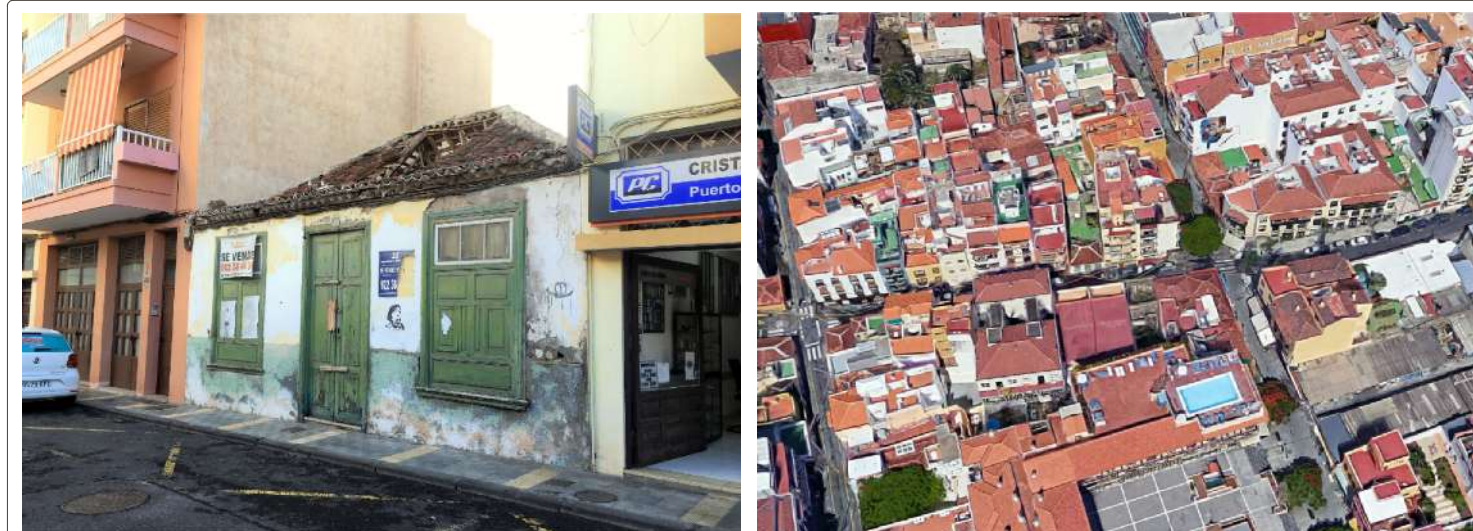
FOTOGRAFÍAS

En la fachada se observan grandes efloraciones debido tanto al agua de lluvia que se filtra por la pared como a las humedades de capilaridad procedentes de la cimentación. Las carpinterías no se han mantenimiento, por lo que la madera está quemada por el sol y afectada por la humedad, la pintura está cuarteada y embolsada. Se observan fisuras en el muro de fachada y pérdida del enfoscado en algunos puntos. Parte de la cubierta ha colapsado. No se ha podido valorar el interior.

Medidas a adoptar: Reconstrucción de la cubierta a cuatro aguas por completo. El resto de la cubierta dependerá de lo que se determine en el correspondiente proyecto realizado por técnico competente. Se debe picar todo el enfoscado y ver si el soporte tiene el grado de estabilidad adecuada antes de volver a enfoscar y pintar. Para las humedades que provienen del suelo actualmente no existe una solución efectiva, por lo que se deberán realizar los correspondientes trabajos de mantenimiento.

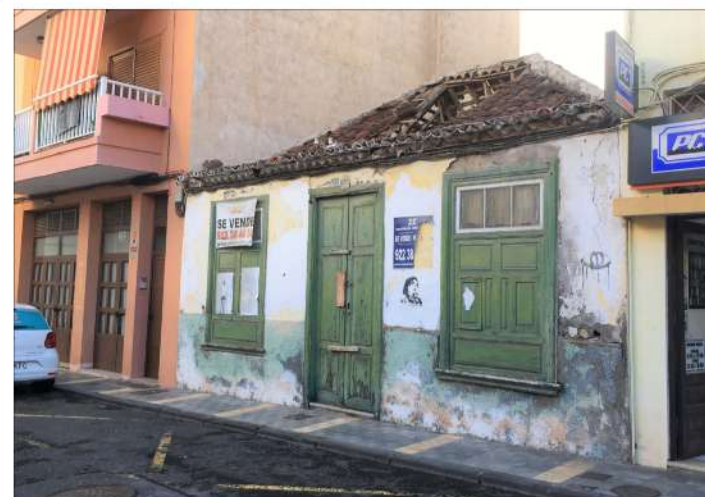
FACHADA FE

ELEMENTOS DISCORDANTES: Cableado, mal estado de conservación de las carpinterías, zócalo a la tirolesa y desconches en el revestimiento exterior de la fachada. Mortero de cemento en cumbrera, limatesas y limahoyas y derrumbamiento parcial en cubierta protegida.
