INFORMACIÓN GENERAL

DIRECCIÓN POSTAL: Calle Pérez Zamora, 22

REFERENCIA CATASTRAL: 7943809CS4474S

RÉGIMEN DE PROTECCIÓN: AMBIENTAL

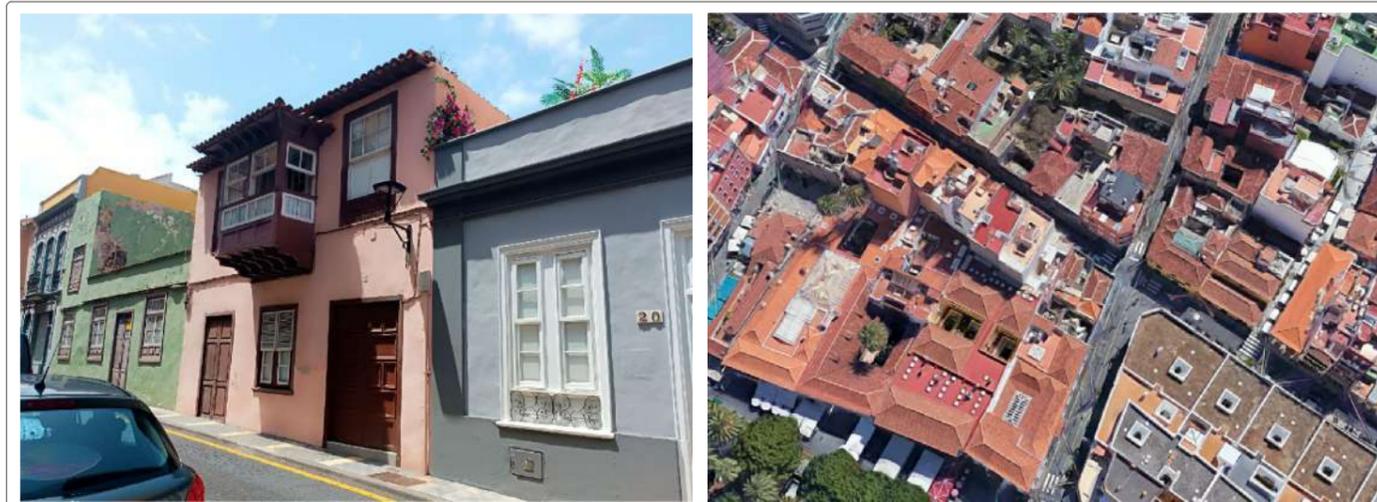
FOTOGRAFÍAS

Existen importantes humedades por capilaridad en el primer metro y medio de los muros del inmueble, tanto en fachada como en los muros interiores. Estas humedades se manifiestan mediante desconches de la pintura, eflorencias y manchas. En varias estancias se observan manchas de humedad y desconches debido a las filtraciones que se producen a través de las cubiertas, llegando incluso a desprenderse parte del recubrimiento de los techos, debido a la oxidación de las armaduras. El inmueble presenta un alto grado de humedades que han llegado a afectar a los forjados de madera.

Medidas a adoptar: Se deben resolver las humedades existentes lo antes posible para evitar que sigan avanzando y aumenten los daños. Posteriormente se debe proceder a sanear todos los paramentos, tanto horizontales como verticales, así como los elementos de madera que pudieran estar afectados por las humedades. Se debe prestar especial atención a los cuerpos de la tercera y cuarta planta.
