**INFORMACIÓN GENERAL**

**DENOMINACIÓN:** Antigua sede PSOE

**DIRECCIÓN POSTAL:** Calle Pérez Zamora, 32

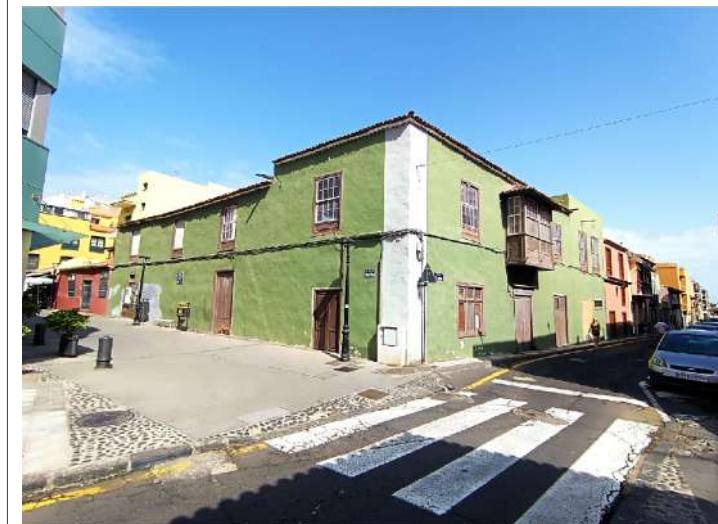
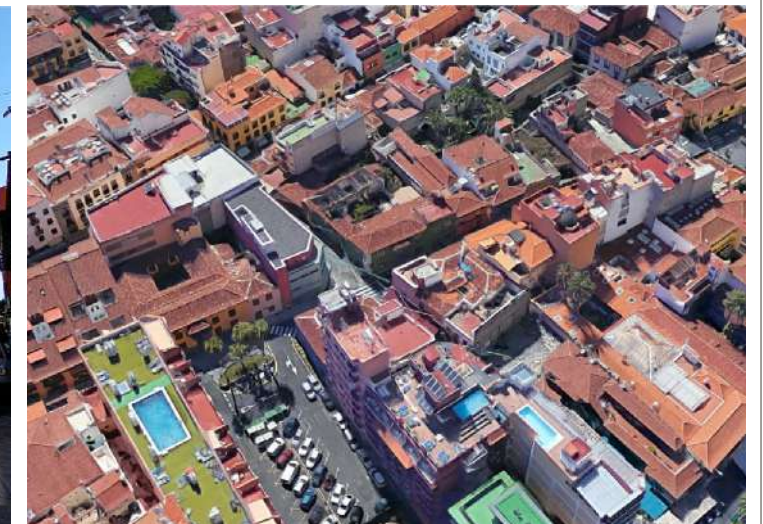
**FOTOGRAFÍAS**

El inmueble se encuentra en un estado total de abandono, la cubierta ha colapsado parcialmente y la parte que sigue en pie, está en muy malas condiciones. Los muros de fachada presentan grandes desconches y eflorescencias, fruto de las humedades de capilaridad procedentes del terreno. Las carpinterías están quemadas por el sol y en mal estado de conservación. La parcela y el interior del inmueble está llena de vegetación y escombros.  
Medidas a adoptar: Se debe proceder a la retirada de la vegetación y los escombros existentes y proceder a rehabilitar el inmueble por completo.

**CRITERIOS DE INTERVENCIÓN PARTICULAR:** Se deberá reconstruir los volúmenes y galería en torno al patio destruidos en el incendio acaecido en 1999, conforme a la documentación histórica existente, recuperando todos los elementos estructurales que se puedan reutilizar y todos aquellos elementos originales que sea posible.
