**INFORMACIÓN GENERAL**

**DENOMINACIÓN:** Casa Martel

**DIRECCIÓN POSTAL:** Calle Agustín de Bethencourt, 4

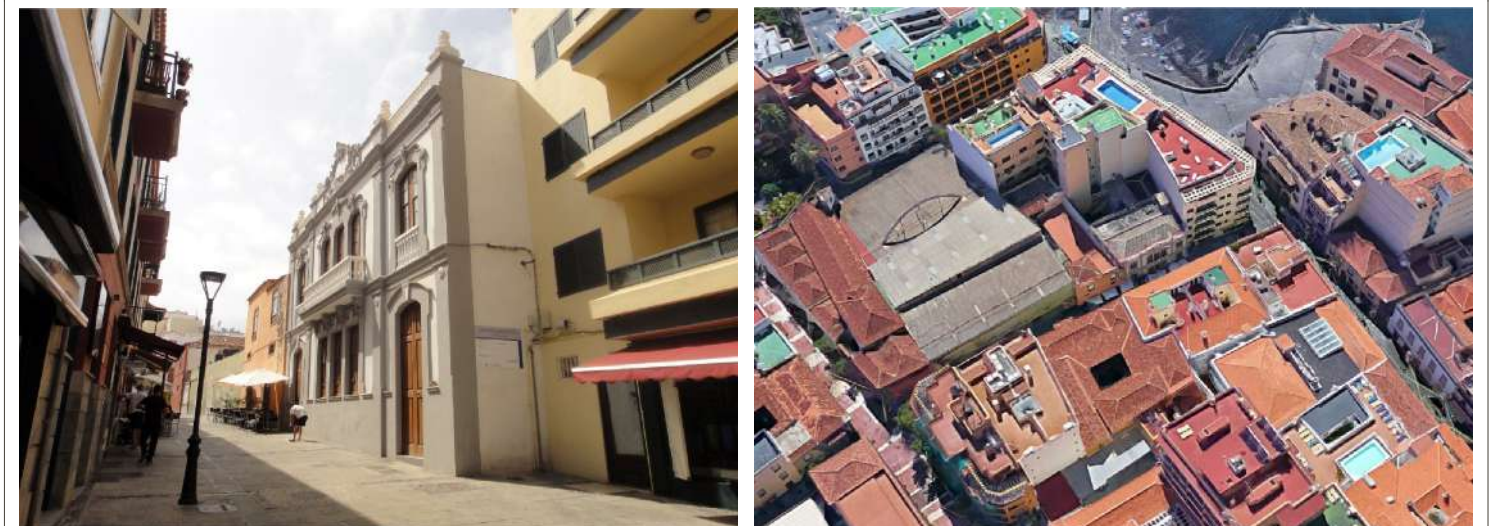
**FOTOGRAFÍAS**

**PATOLOGÍAS, RIESGOS Y MEDIDAS A ADOPTAR:**  
El inmueble se encuentra en buen estado sólo han empezado a aparecer eflorescencias debido a la humedad de capilaridad en la fachada, en el primer metro y medio del suelo.  
**Medidas a adoptar:** Realizar operaciones de mantenimiento de forma periódica.
