**INFORMACIÓN GENERAL**

**DENOMINACIÓN:** La Cárcel

**DIRECCIÓN POSTAL:** Calle Agustín de Bethencourt, 4D

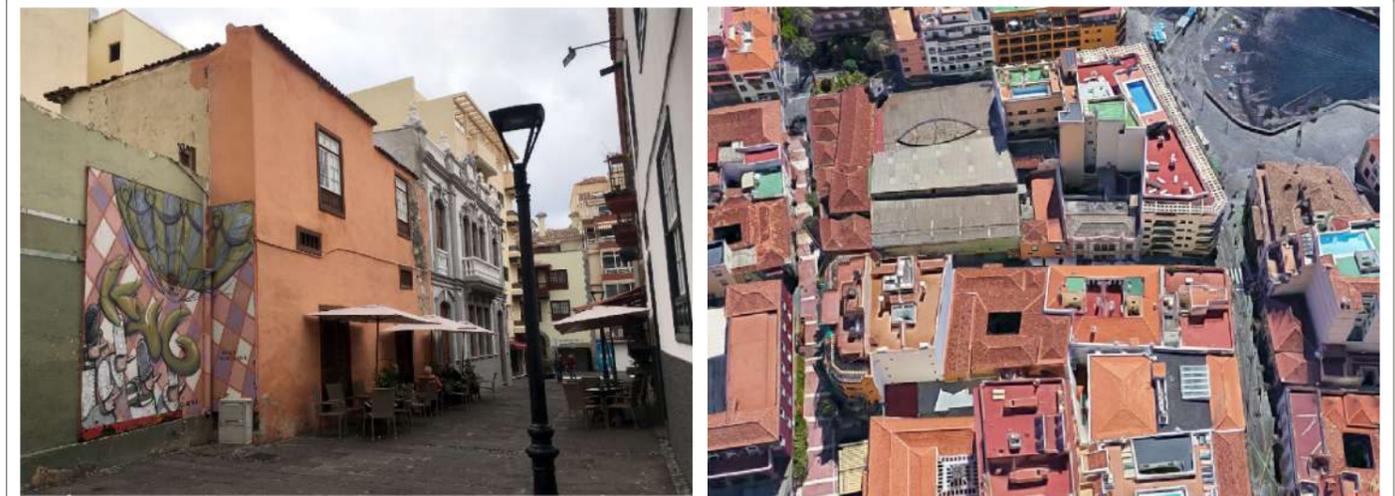
**FOTOGRAFÍAS**

**ELEMENTOS DISCORDANTES:** Cableado y desconches en el revestimiento de la fachada. Cubiertas de chapa ondulada.

En el primer metro de la fachada existen humedades de capilaridad procedentes del suelo, lo que provoca desconches de la pintura y eflorescencias. Hacia una de la medianeras hay una franja vertical de desconches de la pintura debido a una mala preparación del soporte antes de proceder a pintar. Casi toda la cubierta se ha derrumbado excepto la de la primera crujía, así como parte de algunos muros de la distribución interior. Actualmente el interior del inmueble está invadido por vegetación.

Medidas a adoptar: Finalización de las obras de rehabilitación en curso.
