**DENOMINACIÓN:** Hotel Marquesa

**DIRECCIÓN POSTAL:** Calle Quintana, 11

**ANÁLISIS Y DIAGNÓSTICO**

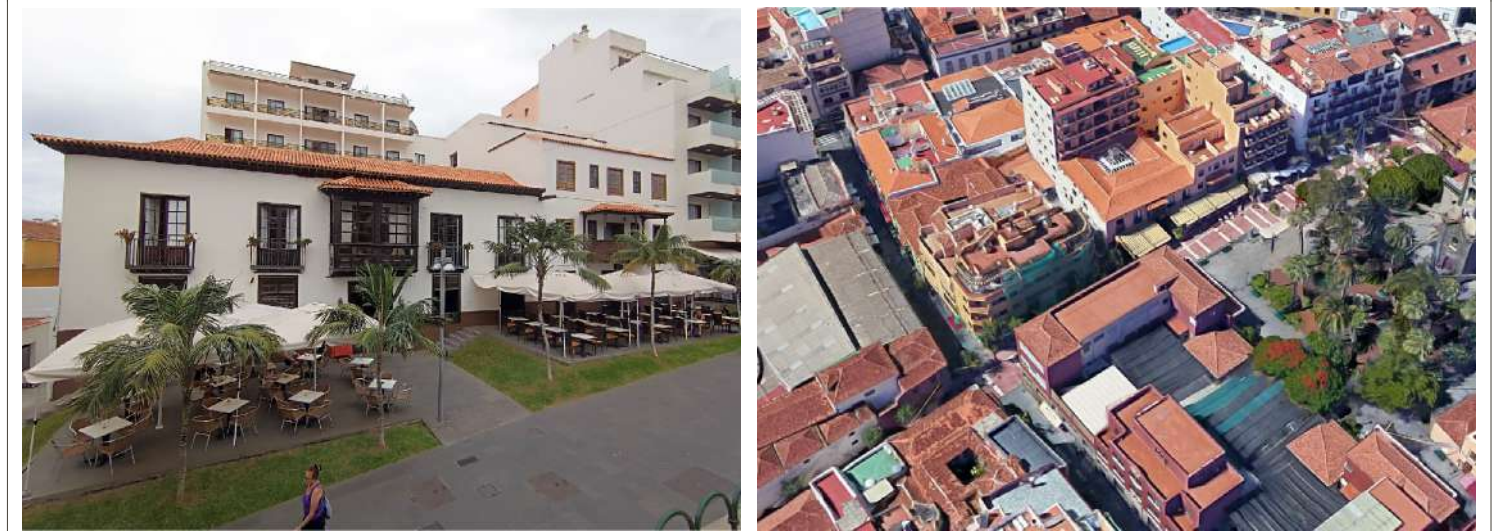
**FOTOGRAFÍAS**

Aparentemente el inmueble se encuentra en buen estado de conservación. De las zonas que pusieron ser observadas sólo detectamos desconches y eflorescencias hacia la medianera descubierta que da hacia la Cruz Roja debido a una falta de mantenimiento y una grieta vertical muy marcada.

**Medidas a adoptar:** Realizar operaciones de mantenimiento de forma periódica en especial de la medianera y revisar la grieta existente, en esta medianera, por técnico competente.
