INFORMACIÓN GENERAL

DENOMINACIÓN: Cruz Roja

DIRECCIÓN POSTAL: Calle Agustín de Bethencourt, 5

REFERENCIA CATASTRAL: 8244810CS4484S

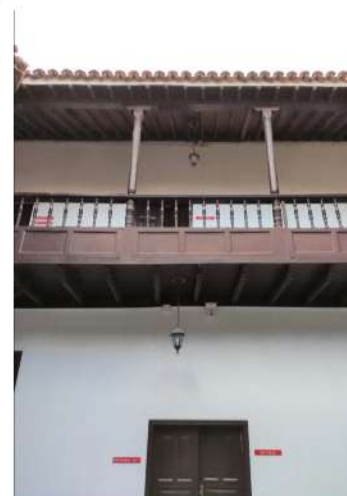
GALERÍA DE MADERA

En líneas generales el inmueble se encuentra en buen estado de conservación, aunque se observan desconches de la pintura en las fachadas interiores, probablemente por una mala adherencia entre la pintura y el soporte, y algunas eflorescencias en el interior del inmueble. Alrededor del patio vemos algunas viguetas de madera del techo de la galería con ataque por xilófagos así como en algunas quicaleras

Medidas a adoptar: Realizar operaciones de mantenimiento de forma periódica, prestando especial atención al estado de los elementos de madera que se encuentran con pudrición o disgregación para evitar la propagación por todo el inmueble.
