**DENOMINACIÓN:** Iglesia de Nuestra Señora de la Peña de Francia

**DIRECCIÓN POSTAL:** Plaza de La Iglesia, 5

**REFERENCIA CATASTRAL:** 8343207CS4484S

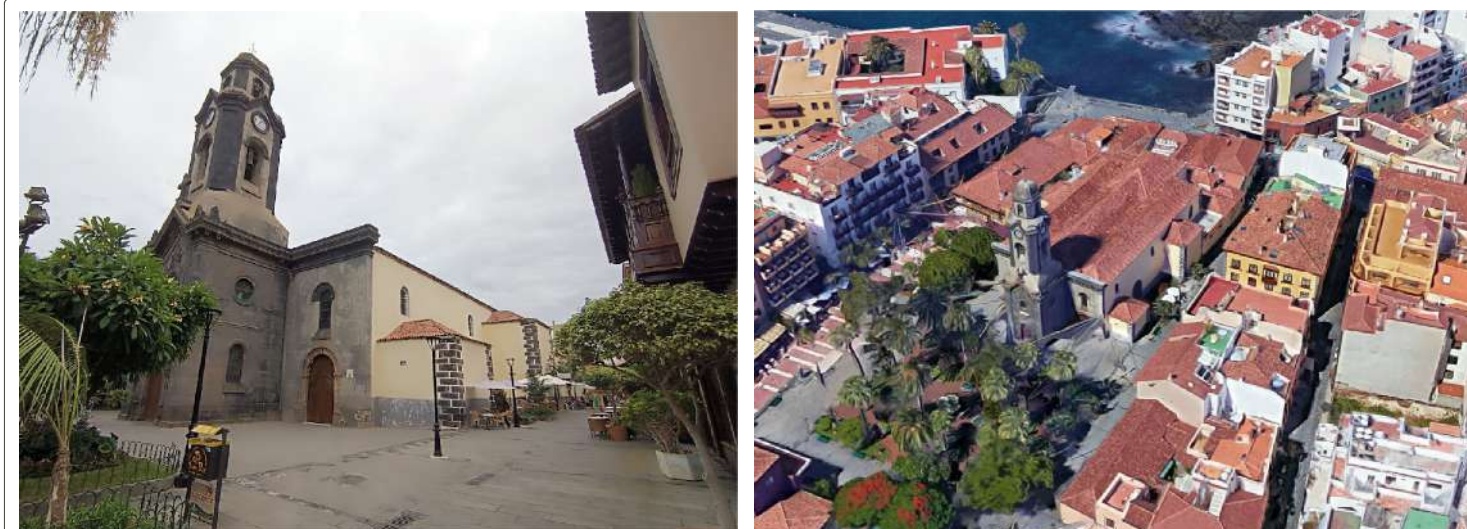
Se pueden apreciar pequeños desconches de la pintura de las fachadas, así como una meteorización de los sillares de piedra, algunos de estos sillares han sido rellenados con mortero. También hemos observado desprendimientos en el aplacado de piedra de las fachadas. En el primer metro de la fachada se observan una serie de eflorescencias debido tanto al agua de lluvia que se filtra por la pared como a las humedades de capilaridad procedentes de la cimentación. En el interior del inmueble se advierten desconches en la pintura por posibles filtraciones. La estructura de madera de acceso al torreón se encuentra en mal estado, el entablamento presenta roturas, manchas de humedad y ataque por xilófagos.

**Medidas a adoptar:** Realizar operaciones de mantenimiento de forma periódica, prestando especial atención al estado de los elementos de madera que se encuentran con pudrición o disgregación para evitar la propagación por todo el inmueble.
