INFORMACIÓN GENERAL

DENOMINACIÓN: Hotel Buenavista- Hospital de la Inmaculada

DIRECCIÓN POSTAL: Calle Benjamin J. Miranda, 9

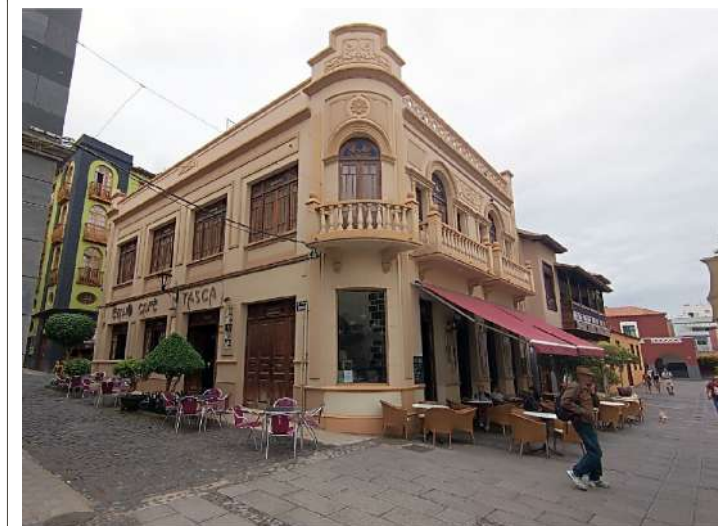
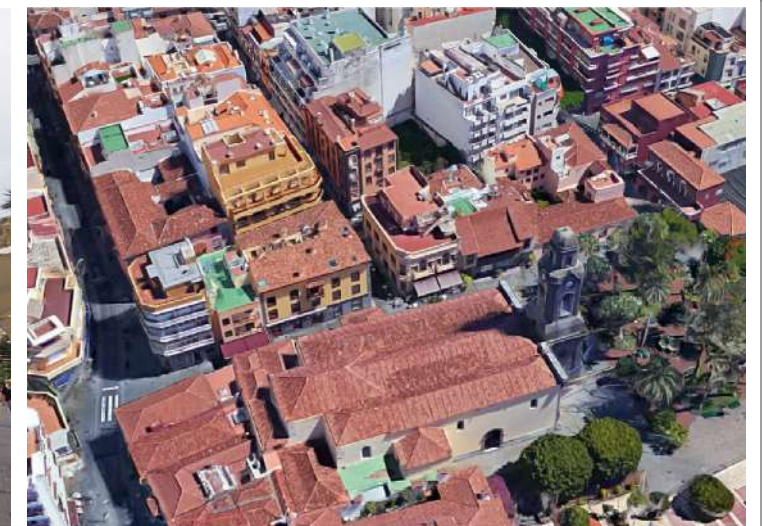
FOTOGRAFÍAS

Aparentemente el inmueble se encuentra en buen estado de conservación sólo presenta unas pequeñas eflorescencia, fruto de las humedades de capilaridad procedentes del suelo.

Medidas a adoptar: Realizar operaciones de mantenimiento de forma periódica.
