DENOMINACIÓN: Centro Comarcal de Atención al Toxicomano y Oficinas Municipales de Sanidad y Consumo

DIRECCIÓN POSTAL: Calle Luis de la Cruz, 5

REFERENCIA CATASTRAL: 8243507CS4484S

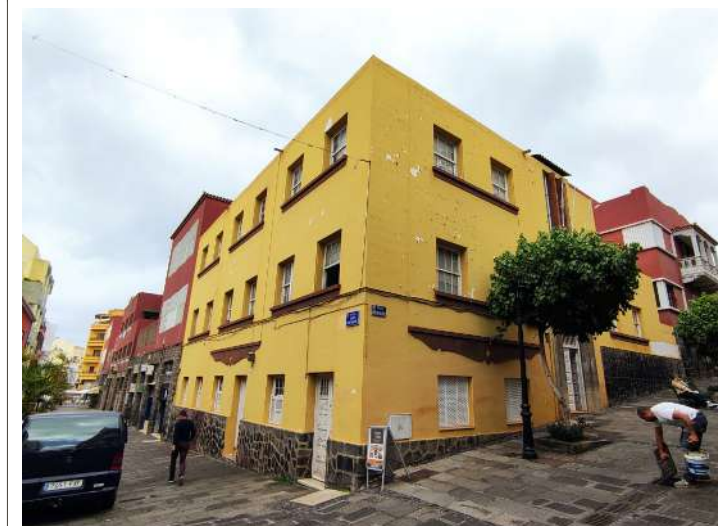
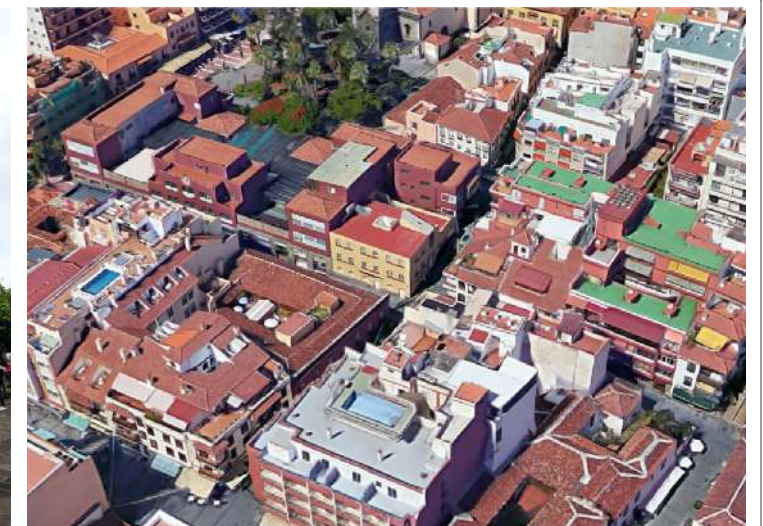
FOTOGRAFÍAS

Presencia de humedades de capilaridad en el primer metro de los muros de fachada. La pintura de las fachadas está descascarillada en diversos puntos y existe una fisura longitudinal debido al empuje del forjado sobre el pretil. La carpintería exterior está quemada por el sol y existe un peligro de desprendimiento de cristales, tanto para usuarios del edificio como para los viandantes. En la zona de Drogodependencia se observan puntos de humedad, desconches, eflorescencias, e incluso pérdida de enfoscado en las paredes que dan hacia un patio interior. En los espacios de los Menores, se detecta un bajante dentro de un armario con una fuga de agua. Hay otro bajante que tiene una fuga en su salida al patio, provocando una humedad en la pared que atraviesa. El pretil de cubierta presenta manchas de humedad y fisuras, debido a la falta de pendiente del alfeizar para evacuar el agua de lluvia con rapidez. La cubierta está pintada con una pintura de impermeabilización debido a problemas de estanqueidad.

Medidas a adoptar: Reparación de las ventanas, especialmente aquellas que ponen en peligro la seguridad de las personas y realizar operaciones de mantenimiento de forma periódica, dando prioridad a resolver las humedades existentes.
