DENOMINACIÓN: Fonda Jackson, Casa Sol

DIRECCIÓN POSTAL: Calle Zamora, 20

AR-CH3-15.04

ANÁLISIS Y DIAGNÓSTICO

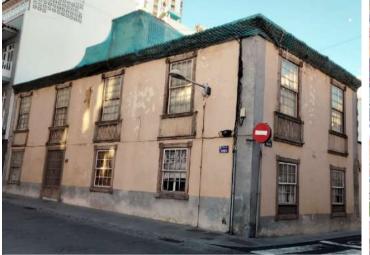
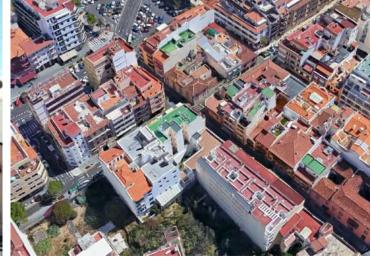
FOTOGRAFÍAS

El inmueble se encuentra abandonado y en un estado de casi ruina. Parte de la cubierta ha colapsado y se han dispuesto unas mallas para evitar la caída de cascotes a la vía. Esto ha provocado humedades de filtración, que a su vez han derivado en humedades, eflorescencias, oxidación de armaduras, fisuras y grietas, así como pudrición y presencia de xilófagos en la madera.

ESTADO DE CONSERVACIÓN: Susceptible ruina

Medidas a adoptar: Se debe proceder a rehabilitar el inmueble lo antes posible, dando prioridad a la cubierta para evitar un colapso completo de la misma y que pueda ocasionar daños a los viandantes.
