INFORMACIÓN GENERAL

DENOMINACIÓN: Casa Reimers

DIRECCIÓN POSTAL: Calle San Juan, 18

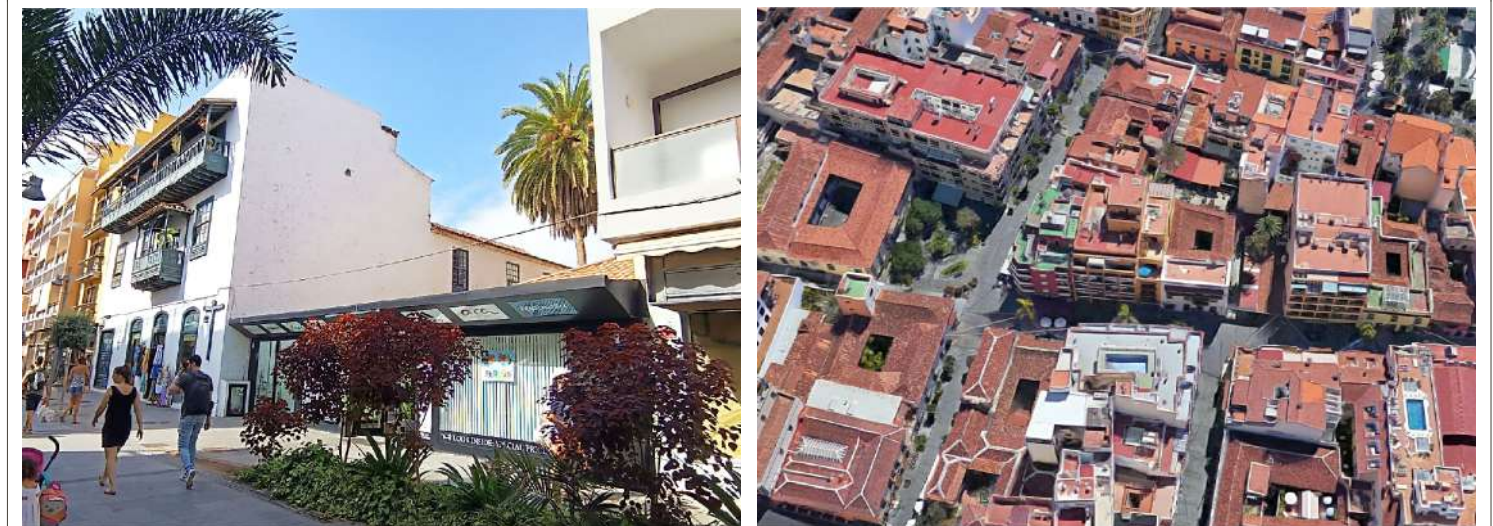
FOTOGRAFÍAS

La fachada presenta pequeñas humedades de capilaridad procedentes del suelo y algunos desconches de la pintura. Las carpinterías están agrietadas y quemadas por el sol y la falta de mantenimiento. Interiormente algunas estancias tienen humedades, la madera presenta carcoma en zonas puntuales.
Medidas a adoptar: Resolver los problemas de humedad y realizar operaciones de recuperación de la madera.

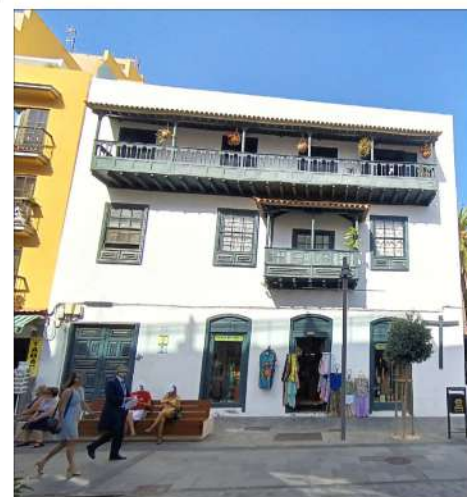
FACHADA FE01

ELEMENTOS DISCORDANTES: Cablado, registros varios (telefonía y luz) y maceteros en fachada principal. Construcción para barbacoa adosada en fachada FE-03. Ampliación del comercio invadiendo el espacio ocupado por las palmeras protegidas.
