INFORMACIÓN GENERAL

DENOMINACIÓN: Hotel Turnbull Casa Bazo

DIRECCIÓN POSTAL: Calle Blanco, 8

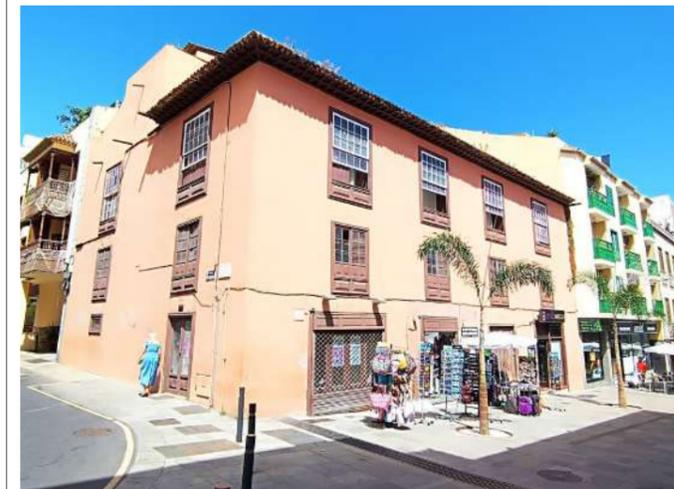
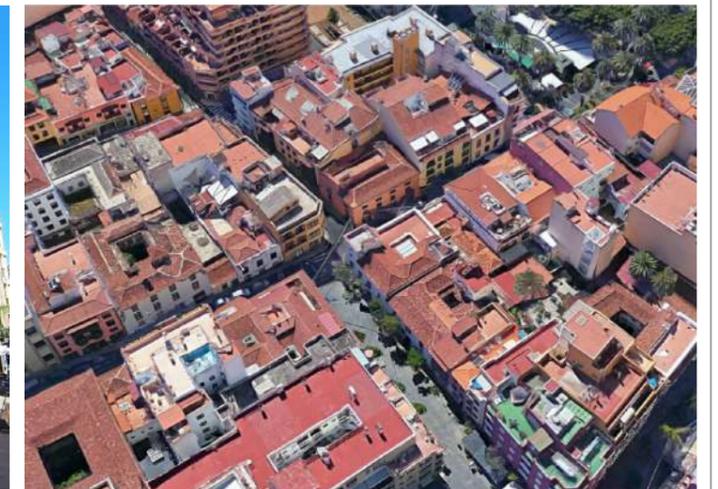
FOTOGRAFÍAS

La fachada del inmueble presenta pequeñas eflorescencias y desconches, fruto de las humedades de capilaridad del suelo. Las carpinterías están quemadas por el sol y la falta de mantenimiento. Medidas a adoptar: Realizar operaciones de mantenimiento de forma periódica.
