**INFORMACIÓN GENERAL**

**DIRECCIÓN POSTAL:** Calle Doctor Ingram, 10

**REFERENCIA CATASTRAL:** 8042802CS4484S

**ÁREA URBANA:** Casco Histórico CH-3 | Núcleo Central

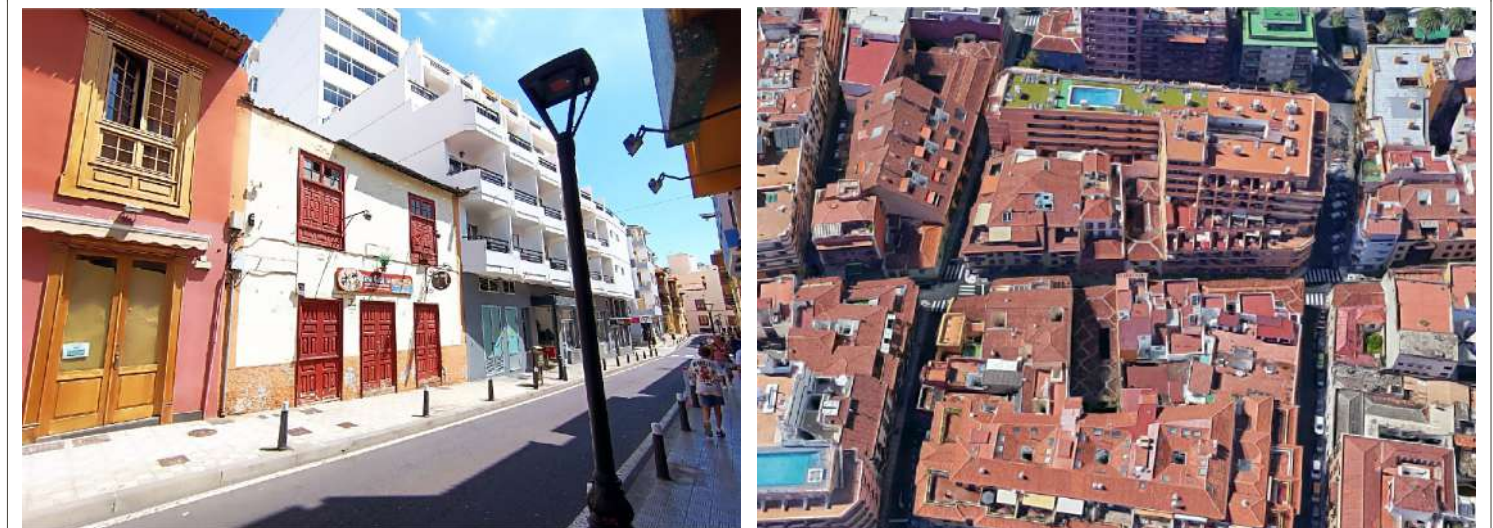
**FOTOGRAFÍAS**

La fachada del inmueble presenta grandes manchas de humedad y eflorescencias, fruto de las humedades de capilaridad del suelo y de las humedades por filtraciones procedentes de la cubierta. Las carpinterías están agrietadas, con cristales rotos y quemadas por el sol, hay muchos desconches de la pintura, todo fruto de la falta de mantenimiento. Parte del alero de cubierta se ha caído.

**Medidas a adoptar:** Revisar la cubierta para evitar que caigan tejas a la vía pública, así como resolver las humedades tanto de cubierta como de los muros, para posteriormente proceder a sanear los muros de fachada. Realizar mantenimiento de las carpinterías.

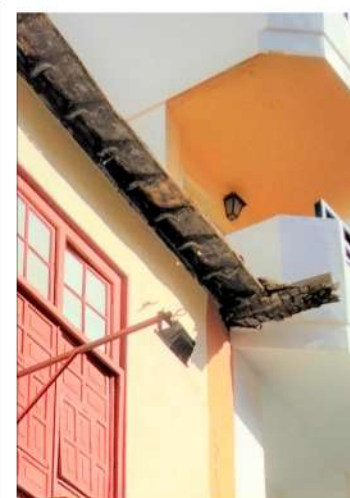
**ELEMENTOS DISCORDANTES:** Cableado, registros varios (contadores de luz, telefónico, etc.), cartelería, macetas, focos de iluminación, mal estado de conservación del alero, gárgola y carpinterías exteriores de madera, zócalo a la tirolesa y desconches en el revestimiento exterior de la fachada.

ALERO Y GÁRGOLA DE MADERA

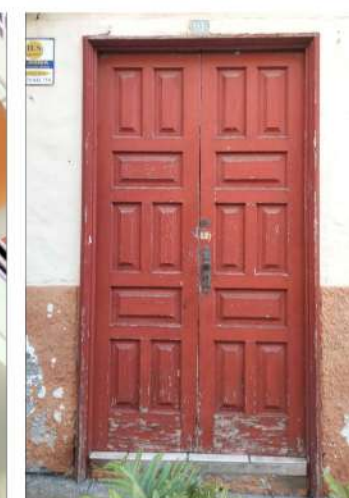
PUERTA DE MADERA

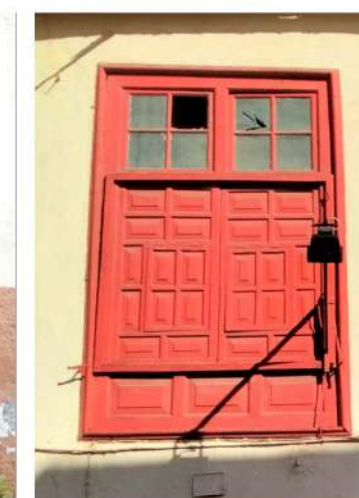
VENTANA DE MADERA
