INFORMACIÓN GENERAL

DIRECCIÓN POSTAL: Calle Doctor Ingram, 12

REFERENCIA CATASTRAL: 8042803CS4484S

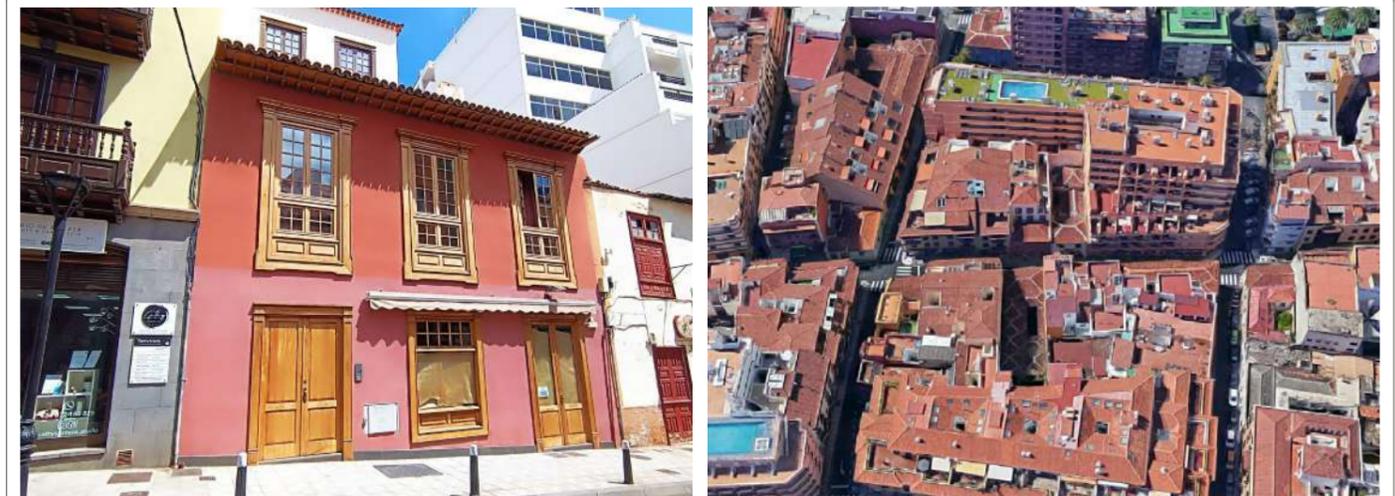
FOTOGRAFÍAS

Aparentemente el inmueble se encuentra en buen estado de conservación. Sólo comentar que la pintura de planta baja es de un color diferente a la de planta alta.

Medidas a adoptar: Se debe pintar la fachada del inmueble con la misma pintura. Realizar operaciones de mantenimiento de forma periódica.
