**INFORMACIÓN GENERAL**

**DIRECCIÓN POSTAL:** Calle Doctor Ingram, 16

**REFERENCIA CATASTRAL:** 7942905CS4474S

**FOTOGRAFÍAS**

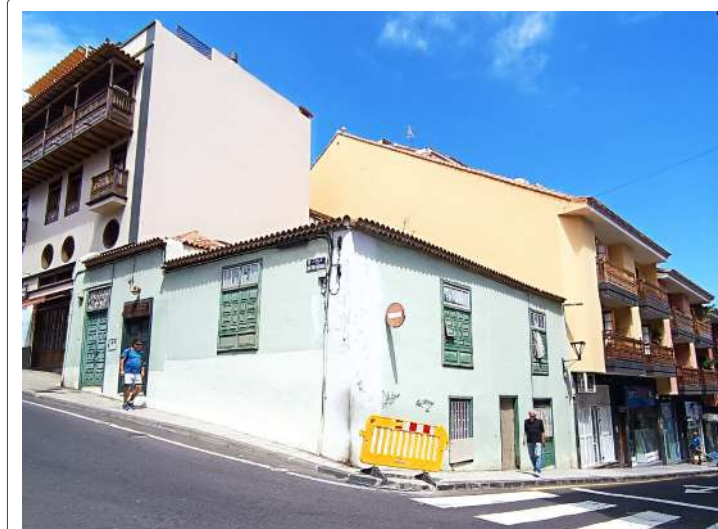
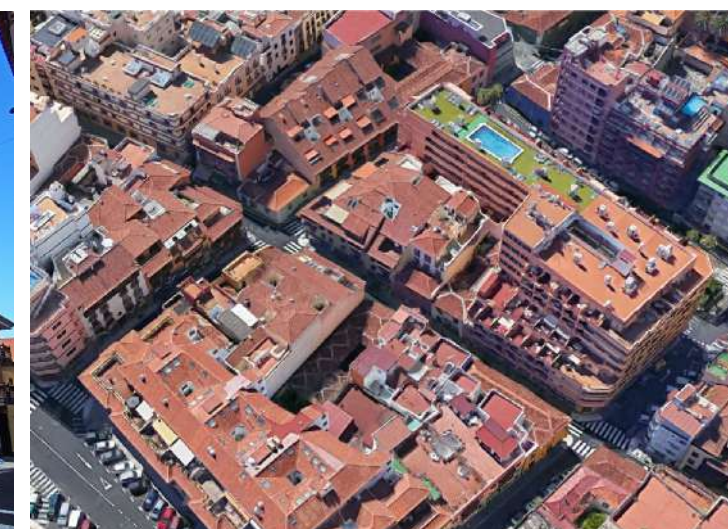
Aparentemente el inmueble se encuentra en buen estado de conservación sólo presenta unas pequeñas eflorescencia y pérdida de enfoscado, fruto de las humedades de capilaridad procedentes del suelo. Las carpinterías están agrietadas y quemadas por el sol y la falta de mantenimiento.

**Medidas a adoptar:** Realizar operaciones de mantenimiento de forma periódica.
