INFORMACIÓN GENERAL

DENOMINACIÓN: Casa Hernández, Nixon's Boarding House

DIRECCIÓN POSTAL: Calle Blanco, 16

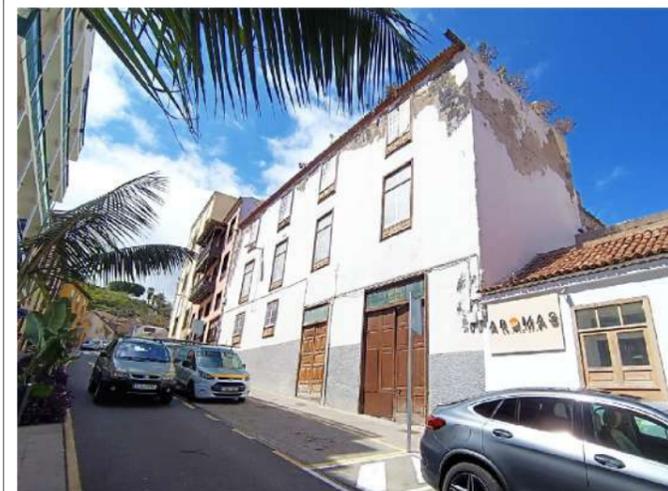
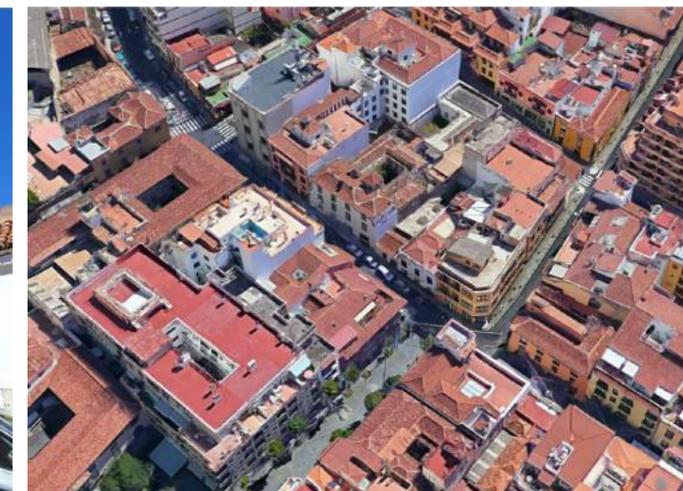
FOTOGRAFÍAS

El inmueble se encuentra en un estado total de abandono y la cubierta ha colapsado parcialmente. Presenta desconches, eflorescencias y pérdida de parte del enfoscado, debido a las humedades de capilaridad procedentes del suelo y a las filtraciones procedentes de la cubierta. Las carpinterías están quemadas por el sol y en mal estado de conservación. Parte del inmueble está invadido por vegetación, también han crecido elementos vegetales en la cubierta y en los antepechos.

ESTADO DE CONSERVACIÓN: Susceptible ruina

Medidas a adoptar: Se debe proceder a la retirada de la vegetación antes de rehabilitar el inmueble por completo.
