INFORMACIÓN GENERAL

DENOMINACIÓN: Hermanos de la Cruz Blanca

DIRECCIÓN POSTAL: Calle Iriarte, 8

CÓDIGO DE FICHA VINCULADO: ET-CJ-CH3-29.01

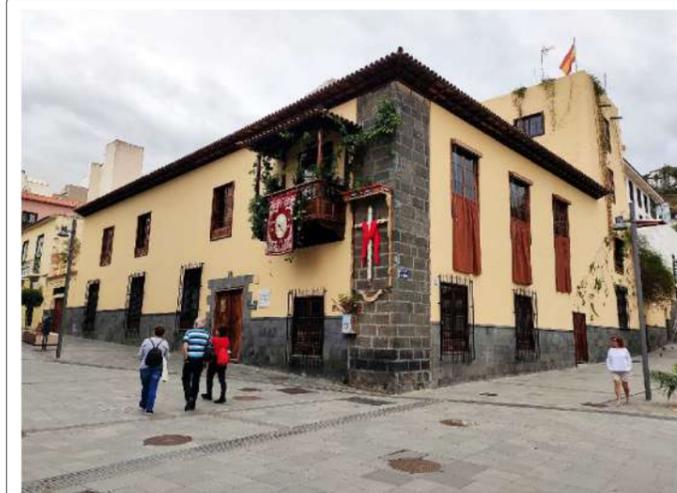
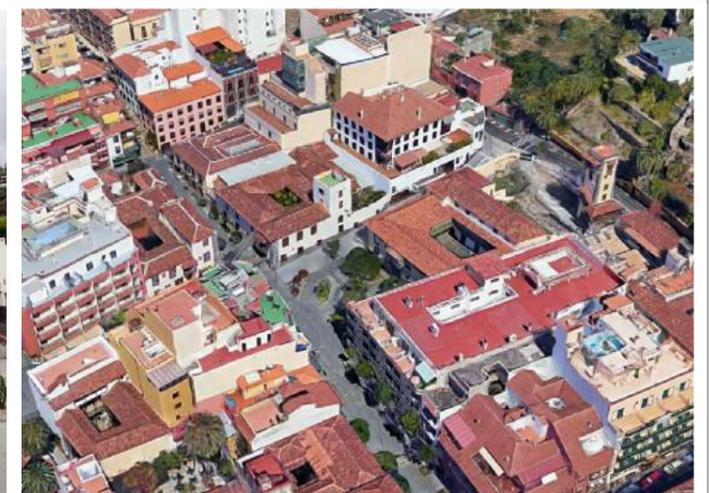
FOTOGRAFÍAS

Se observan manchas de humedad en el zócalo de piedra de ambas fachadas, debido a las filtraciones por capilaridad procedentes del suelo. Parte de la fachada hacia calle Las Damas está invadida por plantas trepadoras que han ocasionado daños en la pintura. En el patio interior hay manchas de humedad y moho en el suelo de piedra, probablemente del agua procedente del riego de las plantas. Los elementos de madera expuestos a la intemperie empiezan a deteriorarse por el efecto de la lluvia y el sol. En algunos muros interiores se observan manchas de humedad y desconches de pintura debido a filtraciones procedentes de la cubierta.

Medidas a adoptar: Realizar operaciones de mantenimiento de forma periódica. Retirar las plantas trepadoras para evitar que el daño siga avanzando y pueda ocasionar grietas y humedades en los cerramientos de fachada.
