INFORMACIÓN GENERAL

DIRECCIÓN POSTAL: Calle Valois, 8

REFERENCIA CATASTRAL: 8241902CS4484S

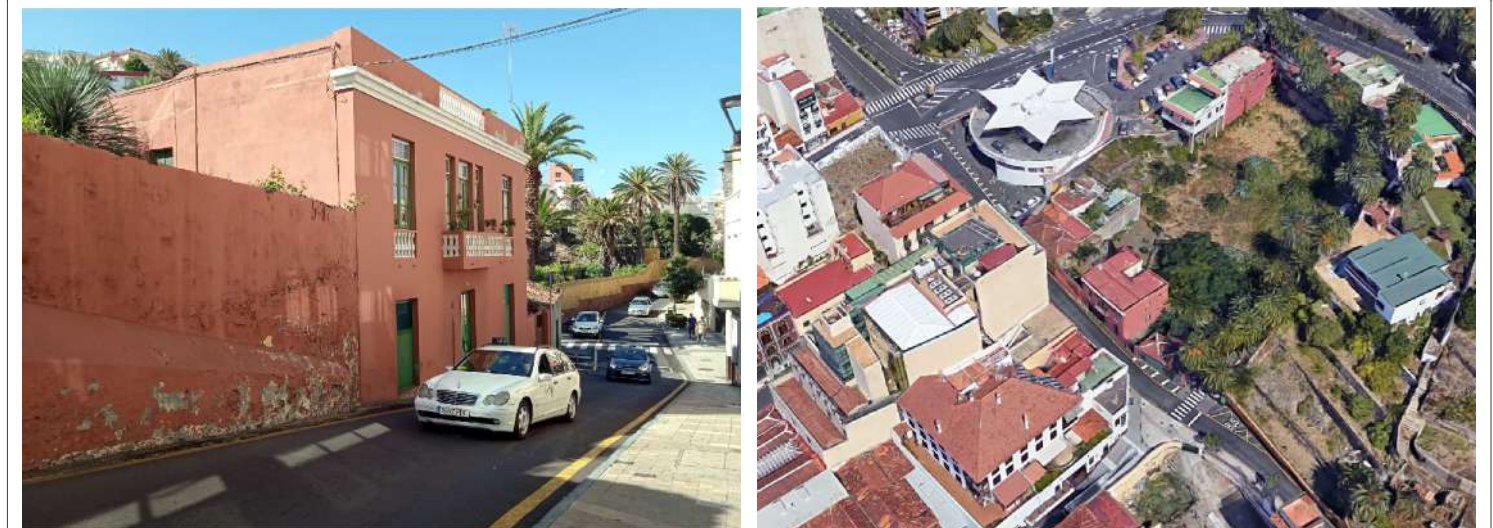
FOTOGRAFÍAS

En la fachada sólo existen unos desconches de la pintura en el pretil de cubierta, debido seguramente a una mala adherencia de la pintura al soporte. Sin embargo, el muro que separa la calle Valois del espacio libre sí presentan humedades de filtración procedentes del terreno. El pretil de cubierta hacia el patio interior, al no tener albardilla, presenta manchas de moho y suciedad, debido al agua que escurre por el muro. Por otro lado, se observan unas fisuras horizontales debido a los movimientos de dilatación del forjado con respecto a los paramentos verticales. La pared de los almacenes presenta grandes manchas de humedad debido tanto a la humedad de capilaridad procedente del terreno como a filtraciones de la escalera que está adosada, ya que ésta no está impermeabilizada ni revestida. En los muros de planta baja se observan humedades por capilaridad procedentes del terreno.

ESTADO DE CONSERVACIÓN: Regular

Medidas a adoptar: Urge solucionar los problemas de humedades ocasionado por la falta de estanqueidad de la escalera de la fachada FE02 y por las humedades de capilaridad procedentes del suelo o el terreno circundante. Además se deben sanear los revestimientos y realizar operaciones de mantenimiento de forma periódica.
