INFORMACIÓN GENERAL

DIRECCIÓN POSTAL: Calle Valois, 10

REFERENCIA CATASTRAL: 8241903CS4484S

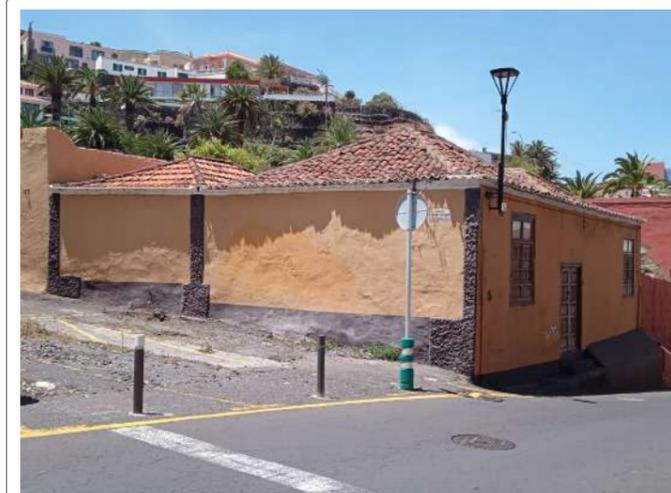
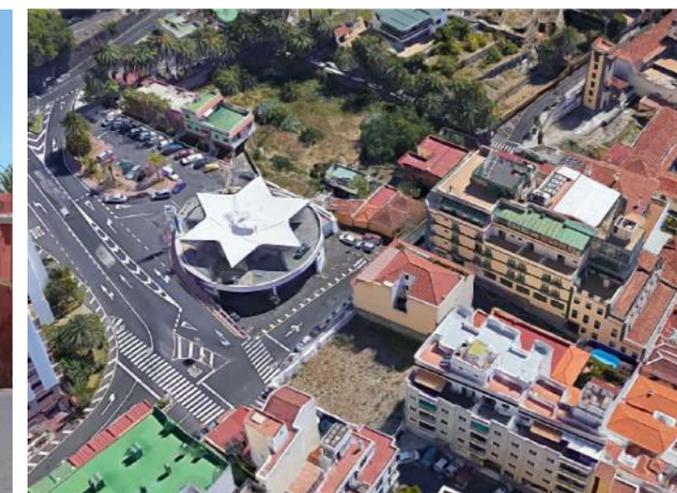
FOTOGRAFÍAS

En las fachadas y los muros interiores hay eflorescencias y desconches en el primer metro y medio debido a las humedades por capilaridad procedentes del suelo. La cubierta de la primera crujía hacia la calle Valois se encuentra en mal estado, el falso techo se ha caído por completo, y las tejas se han desplazado, por lo que el agua se cuela al interior. El resto de las cubiertas están en mejor estado, aunque se observan pequeñas filtraciones de agua produciendo manchas de humedad en el contacto con los muros.
Medidas a adoptar: Rehabilitar la cubierta de la primera crujía hacia la calle Valois antes de que colapse y proceder a revisar el resto de cubiertas ya que presentan problemas de humedad, para evitar que siga deteriorándose. Una vez resuelta la impermeabilización de las cubiertas, sanear los muros y los techos. Realizar operaciones de mantenimiento de forma periódica.

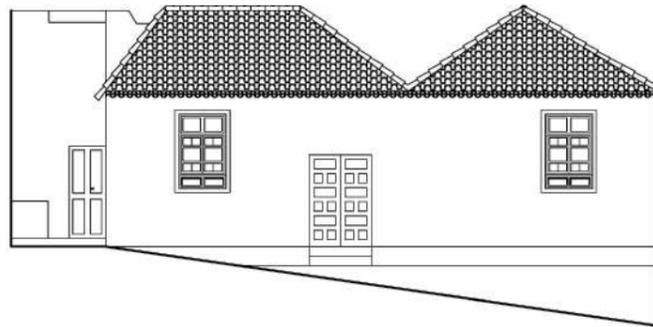
FACHADA FE01 1:150
 C/ Valois, 10

ELEMENTOS DISCORDANTES: Cableado, registros eléctricos, zócalo de piedra y desconches en el revestimiento exterior de la fachada principal (FE-01). Zócalo y cadena de esquina a la tirolesa en fachada FE-02. Sistema de cubrición del patio. Teja plana en la cubierta protegida de teja árabe de la segunda crujía. Plancha de uralita a modo de entrevigado en cubierta protegida de la tercera crujía.
