**DIRECCIÓN POSTAL:** Calle Blanco, 26

**REFERENCIA CATASTRAL:** 8140105CS4484S

**ÁREA URBANA:** Casco Histórico CH-3 | Núcleo Central

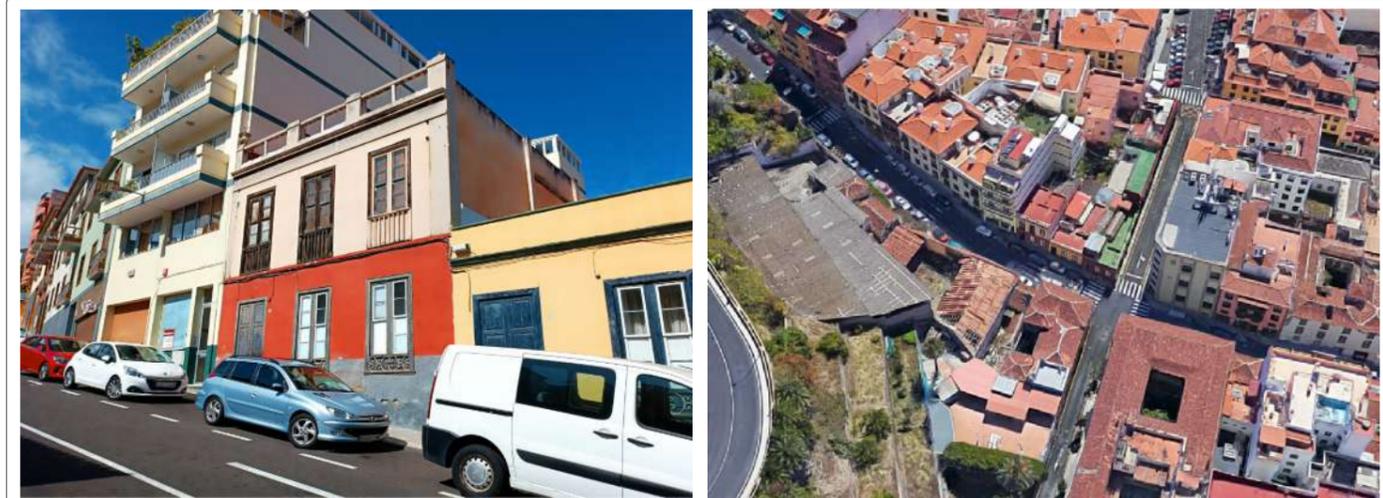
**FOTOGRAFÍAS**

La carpintería de la fachada está quemada por el sol y presenta carcoma. Los balaustres del pretil de la cubierta se han retirado por peligro de derrumbe debido a su mal estado. Hay tres grietas de mayor entidad, una se localiza entre la pared de medianería y el cerramiento de fachada, este tipo de grietas se suelen producir por comportamientos diferentes entre distintos elementos estructurales. Las otras dos grietas se localizan en las esquinas de los huecos, perpendicularmente a las isostáticas de tracción, debido a que en sus esquinas se concentran las máximas tracciones. En el interior del inmueble existen humedades de capilaridad y por puentes térmicos, así como desconches de la pintura debido a dichas humedades. Antes de acceder al vestíbulo de distribución se observa una viga de descuelgue en el techo que presenta claras evidencias de haber sido saneadas, quizás por pérdida de recubrimiento de las armaduras debido a posibles problemas de humedad. En líneas generales aparecen humedades en el techo de toda la planta alta, seguramente debidas a la falta de mantenimiento de la cubierta y a las filtraciones que pudieran haberse producido por la pérdida o rotura de la impermeabilización. Cabe destacar que las humedades, en el momento de la visita, no se encontraban activas, debido seguramente a la falta de lluvia durante los últimos meses. A la parte trasera de la planta alta no se pudo acceder por el mal estado en el que se encontraba el forjado de madera debido a la carcoma.

**Medidas a adoptar:** Se deben realizar obras de mejora y saneamiento, según estudio realizado por técnico competente, tanto de la estructura como de los acabados, ya que existe un alto grado de humedad tanto de capilaridad, como por filtraciones o condensación por puentes térmicos, que ha ido mermando el grado de estabilidad de la estructura y de cohesión de los materiales. Es necesario renovar la impermeabilización de la cubierta para evitar el avance de las filtraciones existentes.
