DIRECCIÓN POSTAL: Calle El Lomo, 8

REFERENCIA CATASTRAL: 7944712CS4474S

ÁREA URBANA: Casco Histórico CH-4 | La Ranilla

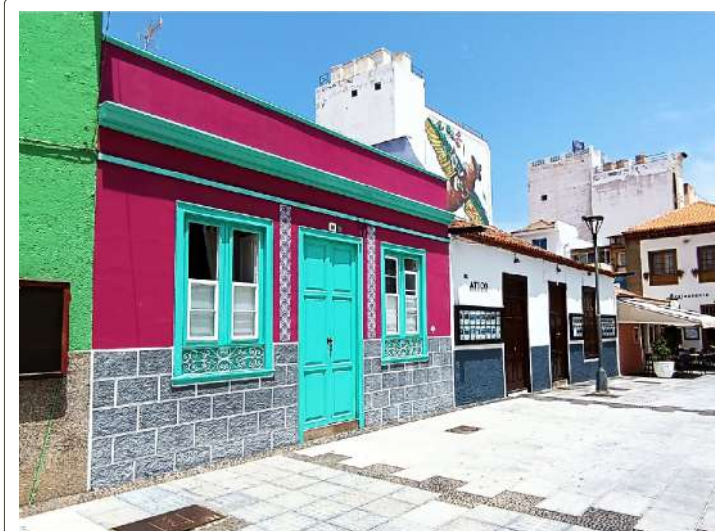
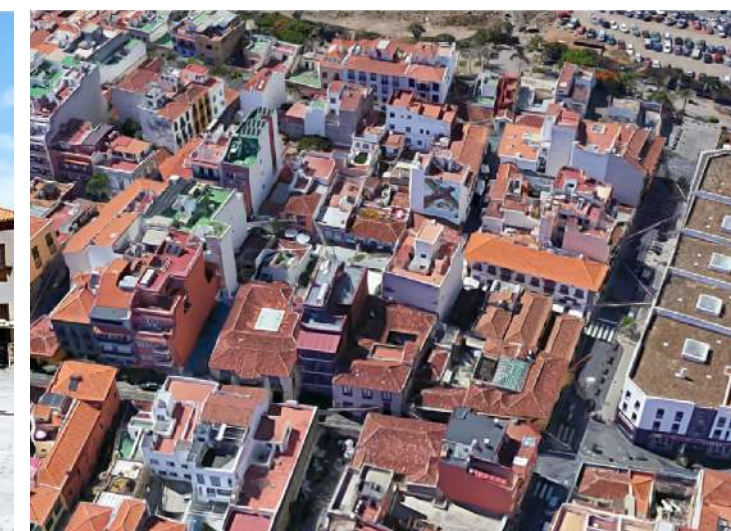
**PATOLOGÍAS, RIESGOS Y MEDIDAS A ADOPTAR:**  
Aparentemente el inmueble se encuentra en buen estado de conservación.  
**Medidas a adoptar:** Realizar operaciones de mantenimiento de forma periódica.

**ESTADO DE CONSERVACIÓN:** Bueno

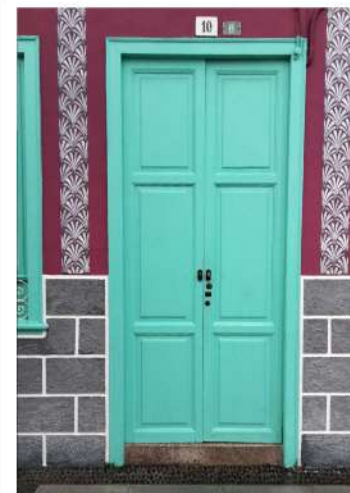
PUERTA DE MADERA

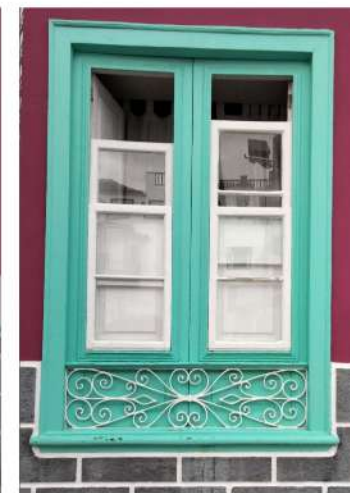
VENTANA Y ANTEPECHO DE FORJA

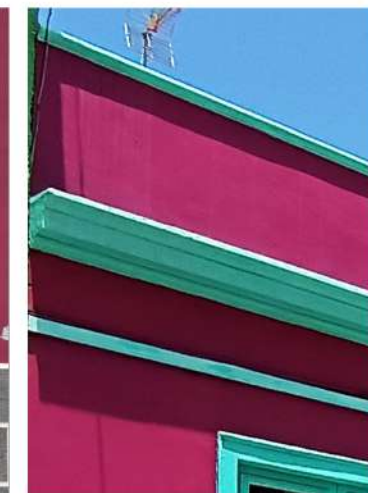
CORNISAS Y MOLDURA
