INFORMACIÓN GENERAL

DIRECCIÓN POSTAL: Calle El Lomo, 13

REFERENCIA CATASTRAL: 7943204CS4474S

ÁREA URBANA: Casco Histórico CH-4 | La Ranilla

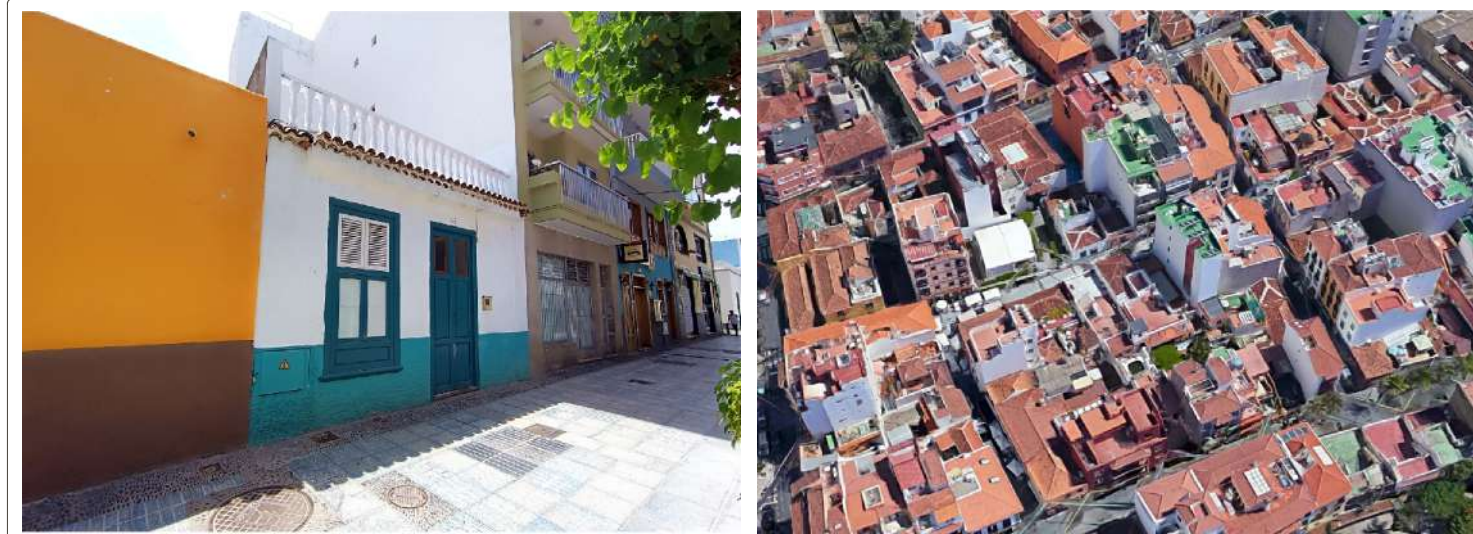
FOTOGRAFÍAS

Se aprecian numerosas eflorescencias y desconches tanto en la fachada principal como en las fachadas hacia el patio. En el interior también se observan numerosas humedades por capilaridad en el primer metro y medio de los muros, y por filtraciones procedentes de la cubierta.

Se desconoce si posee pozo. Los paramentos exteriores y la cubierta están en mal estado por lo que ya no son lo suficientemente estancos. El patio tampoco cumple con el diámetro mínimo de 1,5 m

ESTADO DE CONSERVACIÓN: Regular

Medidas a adoptar: Es necesario solucionar las humedades existentes lo antes posible para evitar que los daños sigan aumentando. Una vez resueltos los problemas de humedad, se debe sanear los enfoscados que estén deteriorados. Se debe realizar operaciones de mantenimiento de forma periódica.
