INFORMACIÓN GENERAL

DIRECCIÓN POSTAL: Calle Lomo, 5

REFERENCIA CATASTRAL: 7943208CS4474S

ÁREA URBANA: Casco Histórico CH-4 | La Ranilla

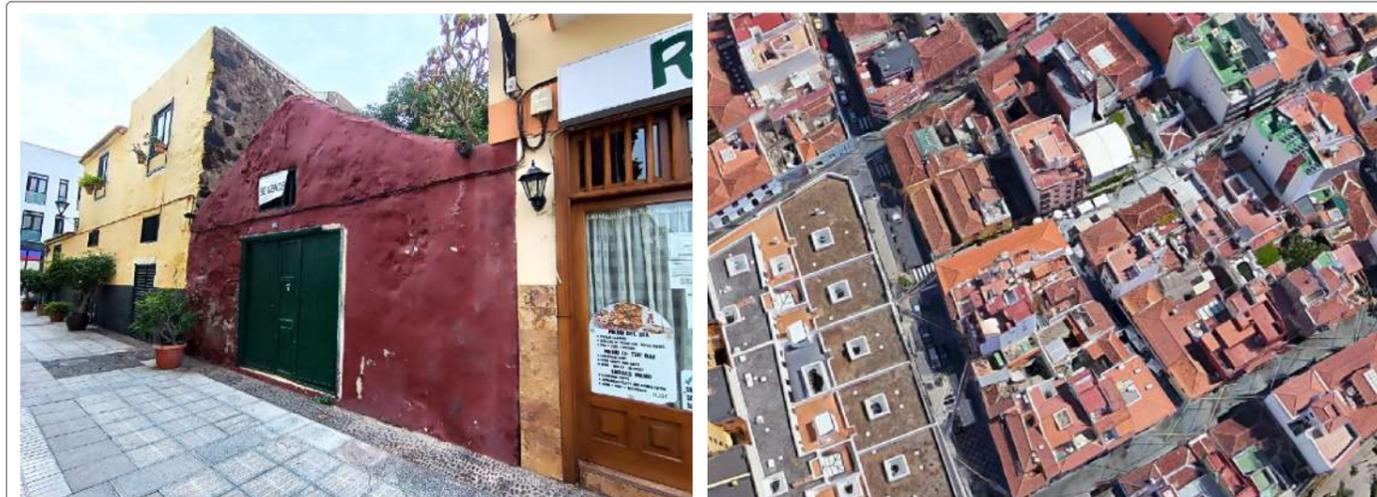
FOTOGRAFÍAS

ELEMENTOS DISCORDANTES: Cableado, mal estado de conservación de la puerta y desconches en el revestimiento exterior de la fachada.

PATOLOGÍAS, RIESGOS Y MEDIDAS A ADOPTAR:
Aparentemente el inmueble se encuentra en buen estado de conservación sólo presenta unas eflorescencias, fruto de las humedades de capilaridad procedentes del suelo.
Medidas a adoptar: Realizar operaciones de mantenimiento de forma periódica.
