Catálogo de Protección

DIRECCIÓN POSTAL: Calle El Lomo, 31 v 33

REFERENCIA CATASTRAL: 7843505CS4474S | 7843506CS4474S

AR-CH4-10.05

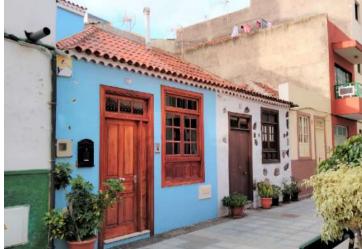
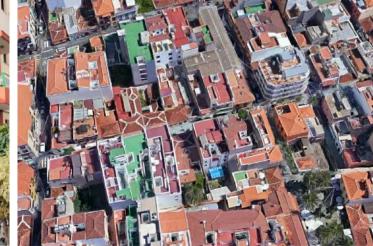
FOTOGRAFÍAS

El inmueble ha sido rehabilitado. Las carpinterías han sido transformadas, donde la puerta de la vivienda treinta y uno es de una hoja con cojinetes verticales y una franja superior acristalada. La ventana es de doble hoja acristalada con un antepecho a base de cojinetes cuadrangulares y una franja superior acristalada. La vivienda treinta y tres tiene una carpintería de doble hoja sin decoración y una franja superior acristalada. La ventana es de doble hoja acristalada con antepecho de cojinetes horizontales y una franja superior acristalada. Este tiene el paramento encalado, pero con piedras vistas aleatoriamente. El coronamiento es con alero dentado. No se ha podido acceder al interior, por lo que no conocemos su estado patrimonial.

ELEMENTOS DISCORDANTES: Registros (contadores de agua y luz) y cromatismo no uniforme en el conjunto de la fachada. Cableado y revestimiento con piedra vista (turronado) en fachada correspondiente a la parcela en calle El Lomo, 33.

Aparentemente el inmueble se encuentra en buen estado de conservación.

Medidas a adoptar: Realizar operaciones de mantenimiento de forma periódica.
