INFORMACIÓN GENERAL

DENOMINACIÓN: Iglesia Anglicana

DIRECCIÓN POSTAL: Carretera del Taoro, 29

REFERENCIA CATASTRAL: 8335801CS4483N

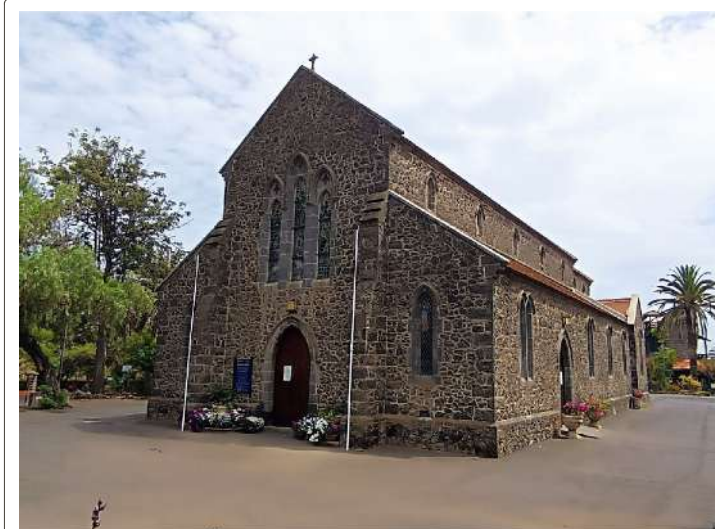
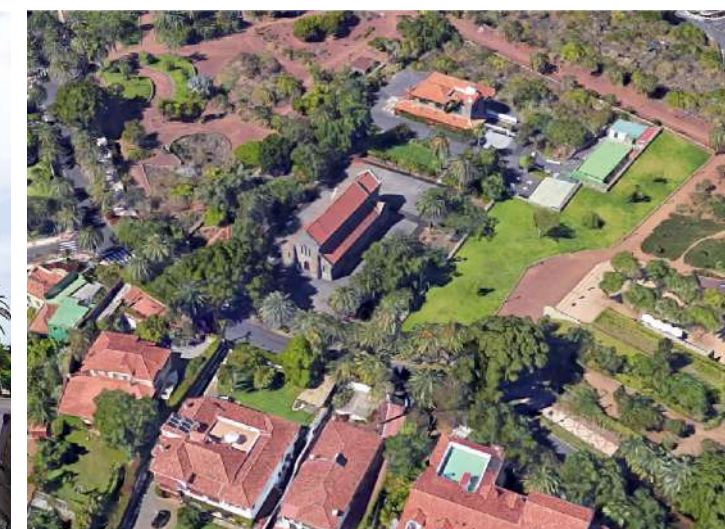
FOTOGRAFÍAS

El inmueble se encuentra en buen estado de conservación, sólo se observan algunas humedades de capilaridad en el primer metro de los muros.

No cumple SUA 1, al tener un escalón aislado para acceder al altar.

Medidas a adoptar: Realizar operaciones de mantenimiento de forma periódica.
