**INFORMACIÓN GENERAL**

**DENOMINACIÓN:** Chorro del Durazno

**CÓDIGO DE FICHA VINCULADO:** AR-F-01.06

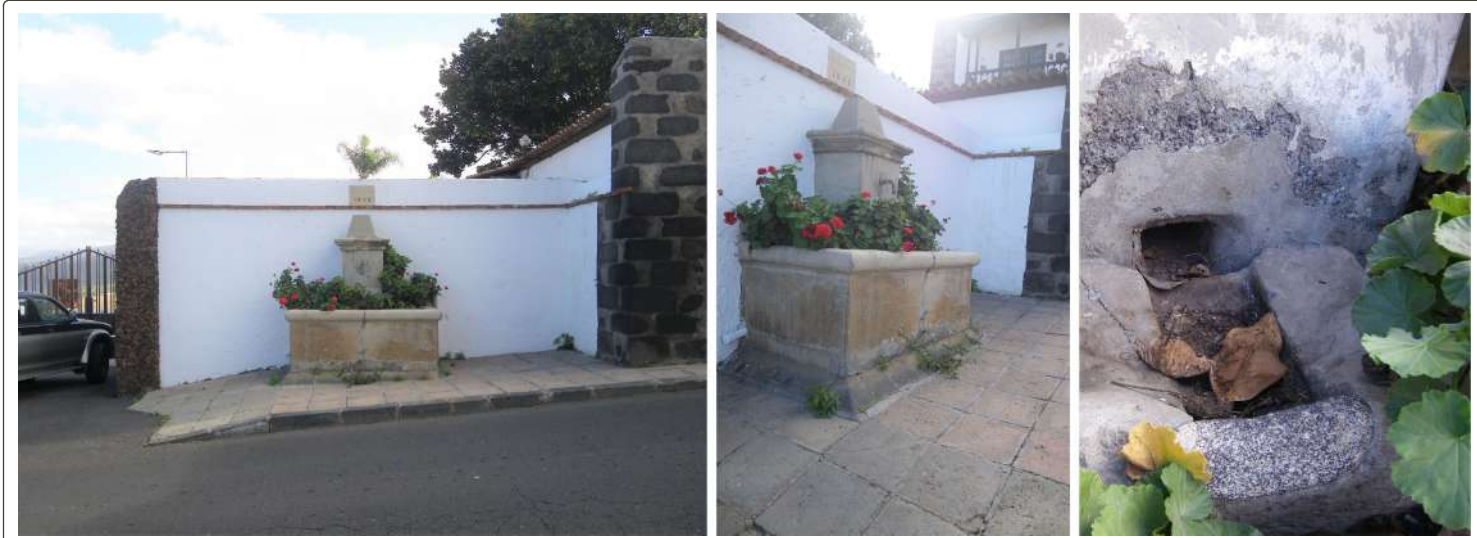
**FOTOGRAFÍAS**

**ELEMENTOS DISCORDANTES:** Roturas y desconches, tubería.

**PATOLOGÍAS, RIESGOS Y MEDIDAS A ADOPTAR:**  
Se observan algunas grietas.  
**Medidas a adoptar:** Reparar las grietas existentes y realizar operaciones de mantenimiento de forma periódica.

**ESTADO DE CONSERVACIÓN:** Regular
