DENOMINACIÓN: **Cementerio protestante "La Chercha"**

DIRECCIÓN POSTAL: Calle Dr. Madan, 5

REFERENCIA CATASTRAL: 7641104CS4474S

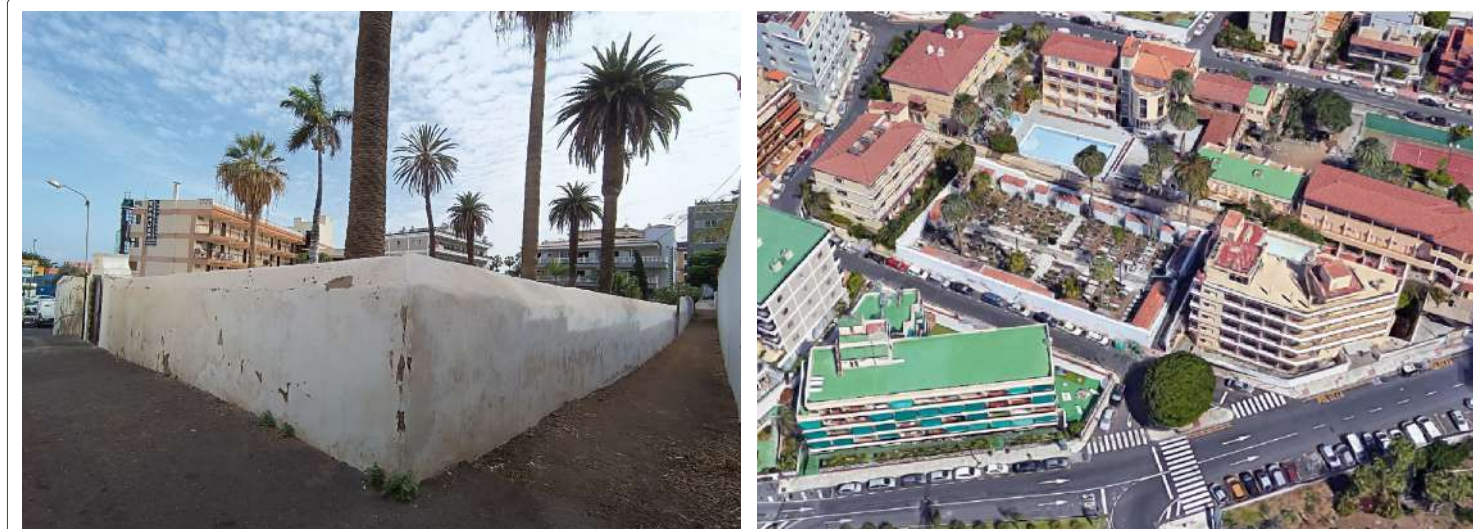
ELEMENTOS DISCORDANTES: Desconches en los revestimientos exteriores, roturas en el pavimento y en tumbas, así como presencia de graba blanca en torno al camino central.

PATOLOGÍAS Y RIESGOS: El muro de cerramiento del cementerio y la capilla, presentan mandas de humedad, desconches y pérdida de enfoscado. El camino sur del islote está descuidado. Mal estado de muchos nichos. La puerta de entrada está quemada por el sol y los herrajes están oxidados. Los pilares del acceso a la capilla presentan grietas verticales en el enfoscado por la oxidación de las armaduras.

MEDIDAS A ADOPTAR: Realizar operaciones de saneado de las humedades y los desconches del muro de cerramiento del cementerio, así como de los muros de la capilla. Restitución de las barandillas que no respondan a los parámetros de seguridad establecidos en la norma.

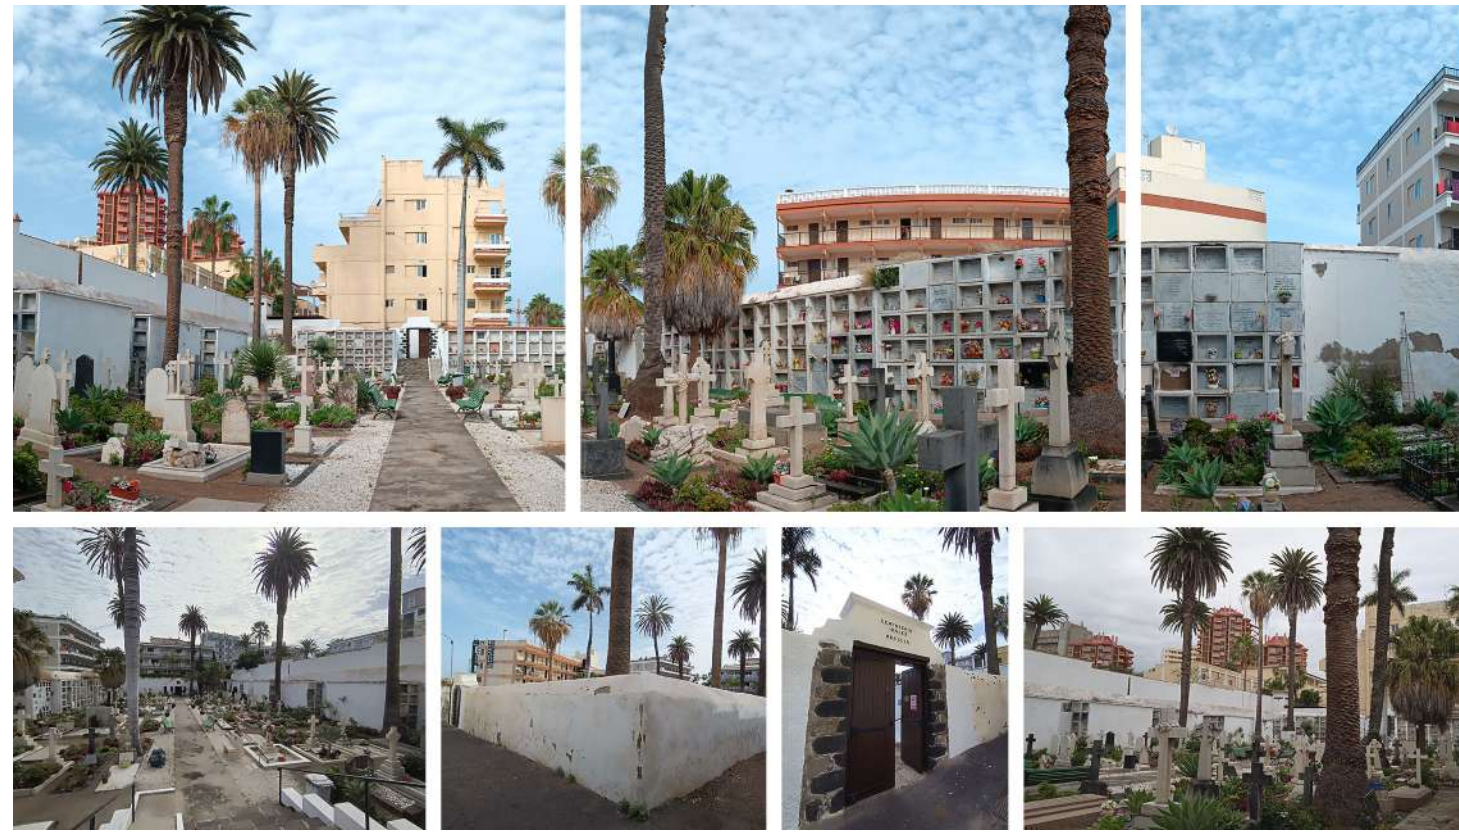
Pavimentos: existen resaltes de más de 4 mm. No existen pavimentos señalizadores de distintas texturas para indicar la entrada al cementerio, las escaleras, etc.,... El pavimento no es antideslizante y está en mal estado.

Sendas: el pavimento en la zona de los enterramientos no posee una compactación del 90% y existe material suelto. se deberían marcar unos senderos con bordillos o barandillas a ambos lados para la orientación de las personas con limitación visual. Se debe canalizar el agua de lluvia para evitar la acción erosiva y el arrastre del material compactado.

están suficientemente iluminadas. No poseen pasamanos dobles. Las huellas y contrahuellas no poseen diferenciación cromática. Los bordes de los peldaños están rotos y no están señalizados
