**INFORMACIÓN GENERAL**

DENOMINACIÓN: **Jardines Sitio Litre**

DIRECCIÓN POSTAL: Calle Los Dragos, 6

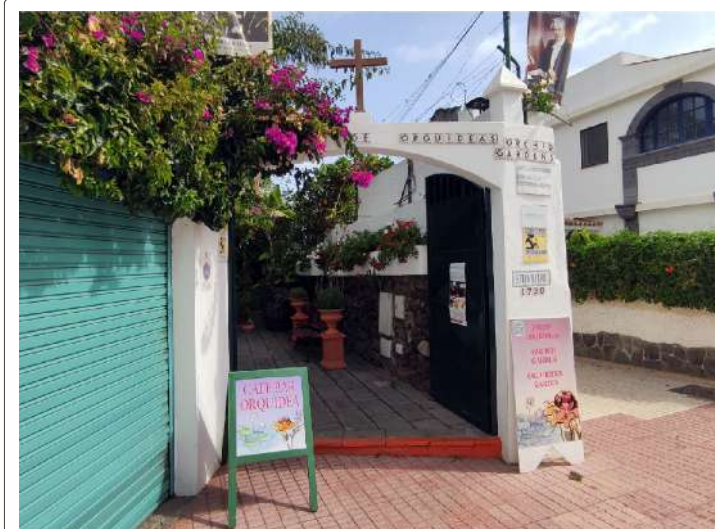
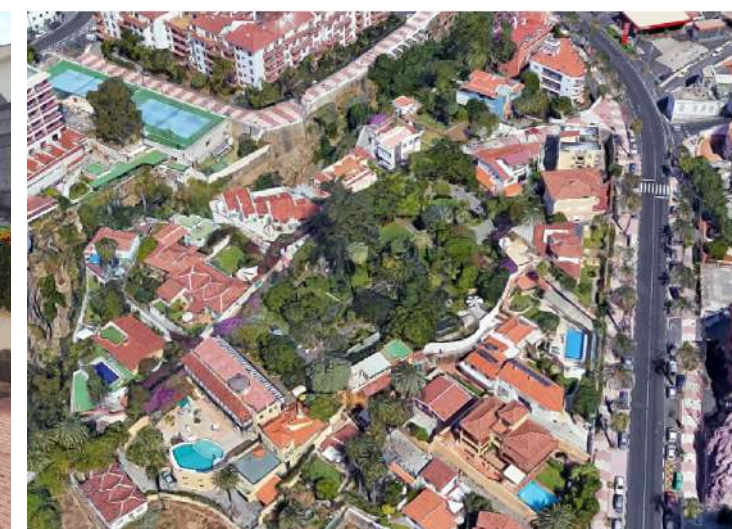
**FOTOGRAFÍAS**

**PATOLOGÍAS Y RIESGOS:** El pavimento de la acera está muy desgastado, con piezas sueltas, rotas y con resaltes. En el interior los pavimentos también se encuentran en mal estado, con piezas sueltas, desgastadas, rotas o con resaltes. La vegetación en algunos puntos del jardín no ha recibido mantenimiento.

Pavimentos: existen resaltes de más de 4 mm. No existen pavimentos señalizadores de distintas texturas para indicar la entrada, las escaleras, etc.,... Algunos pavimento no son antideslizantes y está en mal estado.

Escaleras: no están suficientemente iluminadas. No poseen pasamanos dobles. Las huellas y contrahuellas no poseen diferenciación cromática. Los bordes de los peldaños están rotos y no están señalizados. Las dimensiones de las huellas y contrahuellas en un mismo tramo de escalera difieren en más de 1 cm. Hay menos de tres peldaños consecutivos.

Árboles y jardinería: hay que realizar una limpieza de las raíces y las ramas hasta una altura desde el suelo de 2,20 m. Hay partes del jardín que están abandonadas y ha crecido la maleza.

**ESTADO DE CONSERVACIÓN:** Malo

**MEDIDAS A ADOPTAR:** Realizar labores de mantenimiento de las raíces y las ramas de los árboles de manera que exista un paso libre de 2,20 m. Reposición del pavimento que presente riesgos de deslizamientos o caídas, evitando la presencia de huecos, roturas o resaltes.
