INFORMACIÓN GENERAL

DENOMINACIÓN: Muelle Pesquero

FOTOGRAFÍAS

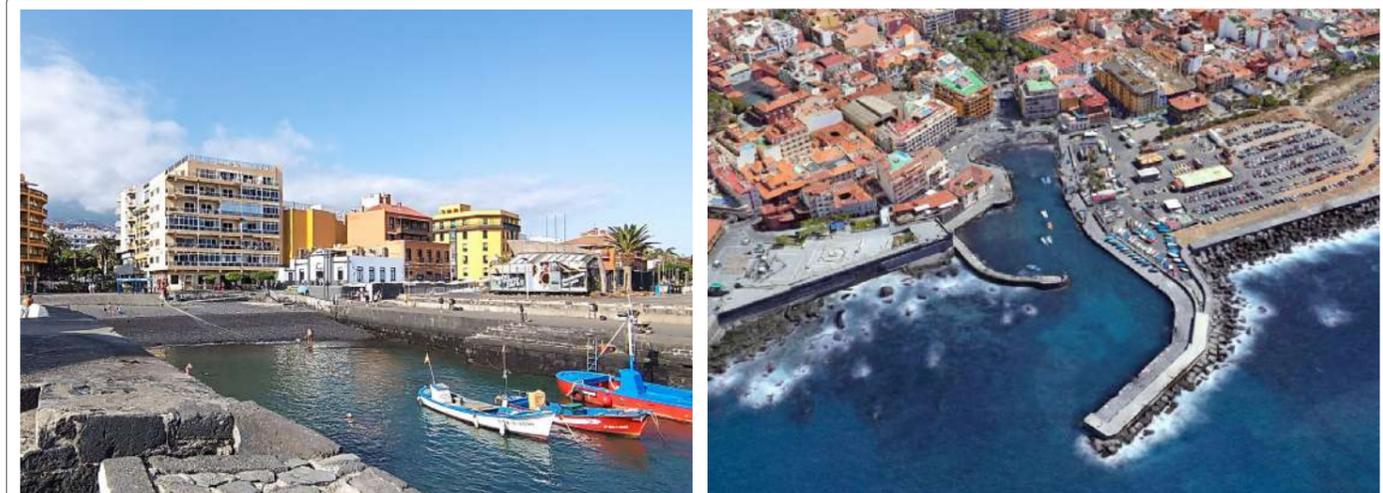
PATOLOGÍAS Y RIESGOS: El rejuntado entre adoquines se ha perdido en algunas zonas, lo que provoca desniveles o resaltes entre las piezas.

Pavimentos: existen resaltes de más de 4 mm. El rejuntado está desgastado, lo que hace que existan huecos entre los adoquines de piedra.

Desniveles: existen desniveles mayores a 55 cm. sin barandilla o elemento de protección.

Rampas: la rampa de acceso a la zona de baño, termina en un gran escalón, que impide el tránsito real de las personas con movilidad reducida de forma autónoma e independiente hacia la orilla. No tienen bandas señalizadora antes y después de la rampa

Iluminación: escasa, sobretodo en ambos espigones.

MEDIDAS A ADOPTAR: Reposición del pavimento que presente riesgos de deslizamientos o caídas, evitando la presencia de huecos, roturas o resaltes. Propiciar una iluminación peatonal continua para garantizar la seguridad.
