DENOMINACIÓN: Plaza Concejil

DIRECCIÓN POSTAL: Plaza Concejil, s/n

ÁREA URBANA: Casco Histórico CH-3 | Núcleo Central

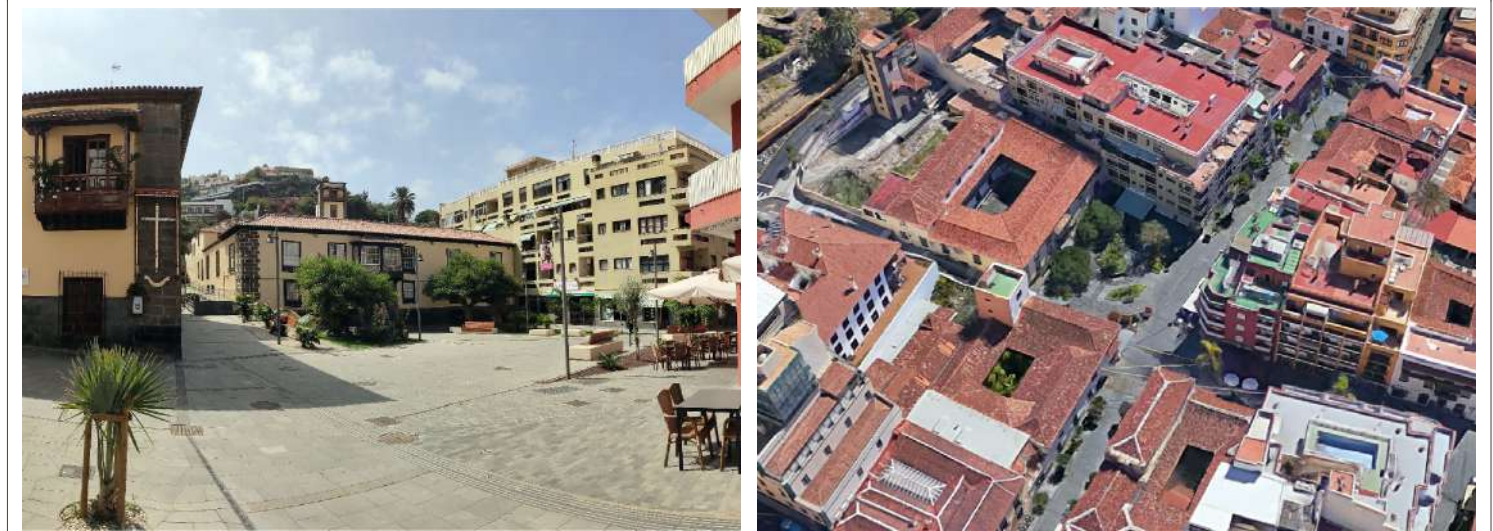
FOTOGRAFÍAS

Pavimentos: existe un diseño en los pavimentos con una franja acanalada que puede llevar a las personas con visión reducida a confundirlos con los pavimentos direccionales. En uno de los puntos incluso les llevaría directamente contra una farola.

MEDIDAS A ADOPTAR: Realizar labores de mantenimiento de forma periódica y mantener las raíces y las ramas de los árboles de manera que exista un paso libre de 2,20 m. Sustituir las franjas de pavimento acanalado por otro, de tal manera que no se produzca esta confusión con respecto al pavimento señalizador establecido en la normativa de accesibilidad.
