INFORMACIÓN GENERAL

DENOMINACIÓN: Palmeral de la Hoya

DIRECCIÓN POSTAL: Calle La Hoya, s/n

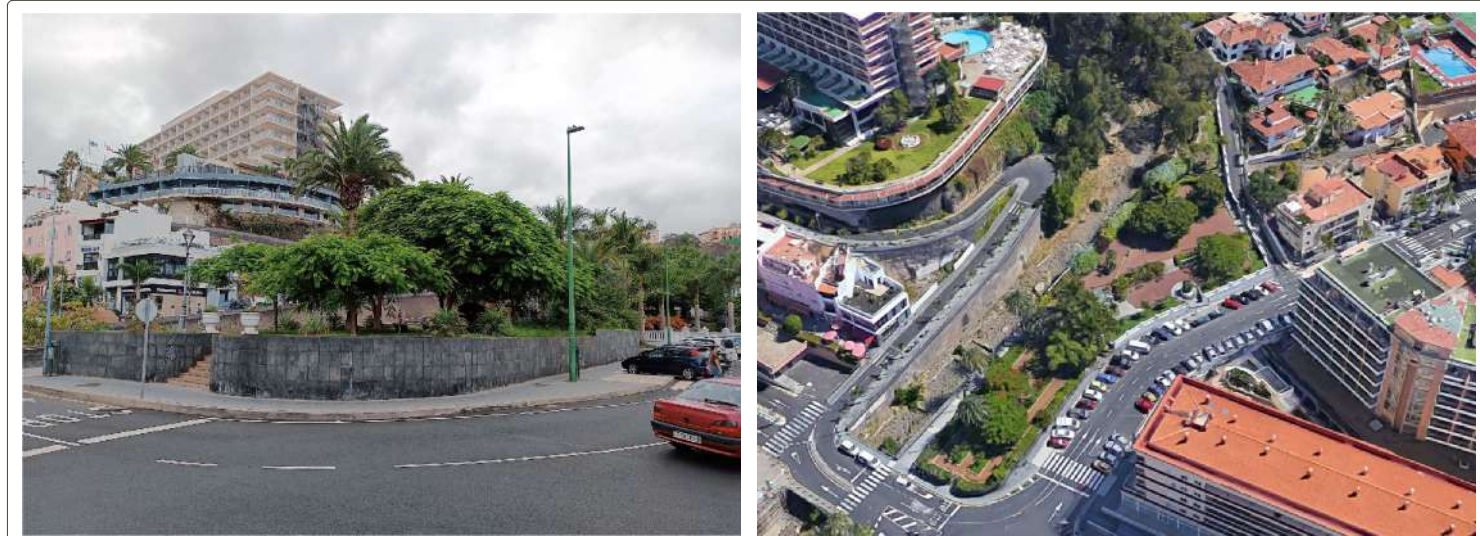
FOTOGRAFÍAS

PATOLOGÍAS Y RIESGOS: El muro de cerramiento hacia la calle Valois presenta manchas de humedad y desconches. El pasamanos de madera, de acceso al jardín desde el Paseo de las Palmeras, está quemado por el sol. Los senderos están sucios y con vegetación fuera de los parterres. Uno de los muros hacia la calle Valois presenta manchas de moho debido al agua que se filtra desde las zonas ajardinadas.

MEDIDAS A ADOPTAR: Realizar los trabajos necesarios para colocar un dren e impermeabilizar los muros que presentan problemas de humedad. Acometer labores de mantenimiento de forma periódica y mantener las raíces y las ramas de los árboles de manera que exista un paso libre de 2,20 m. Propiciar una iluminación peatonal continua para garantizar la seguridad.
