DENOMINACIÓN: Paseo de las Palmeras

DIRECCIÓN POSTAL: Avenida Aguilar y Quesada, s/n

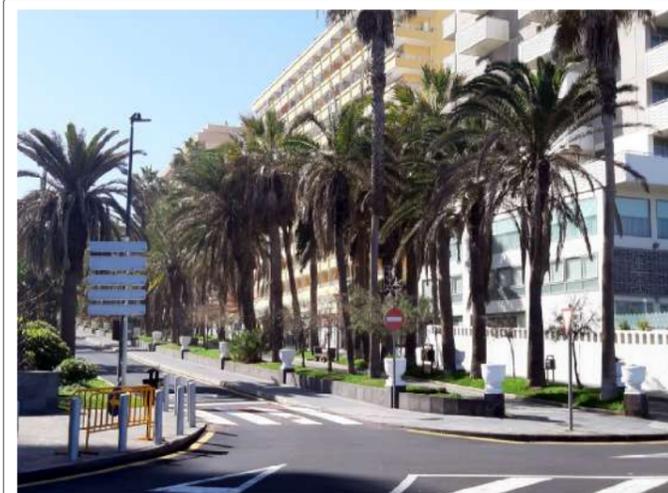
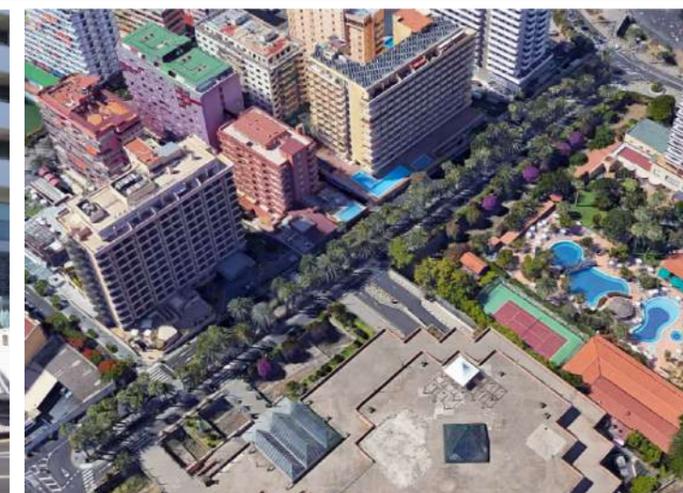
FOTOGRAFÍAS

ELEMENTOS DISCORDANTES: Daños en asientos de piedra.

PATOLOGÍAS Y RIESGOS: El césped de los parterres está seco.

Escaleras: no están suficientemente iluminadas. No poseen pasamanos dobles. Las huellas y contrahuellas no poseen diferenciación cromática. Los bordes de los peldaños están rotos y no están señalizados. No tienen señalizados los bordes de los peldaños.

MEDIDAS A ADOPTAR: Realizar labores de mantenimiento de forma periódica y mantener las raíces y las ramas de los árboles de manera que exista un paso libre de 2,20 m.
