INFORMACIÓN GENERAL

DIRECCIÓN POSTAL: Calle Mequinez, 14 y 16

REFERENCIA CATASTRAL: 7844101CS4474S | 7844102CS4474S

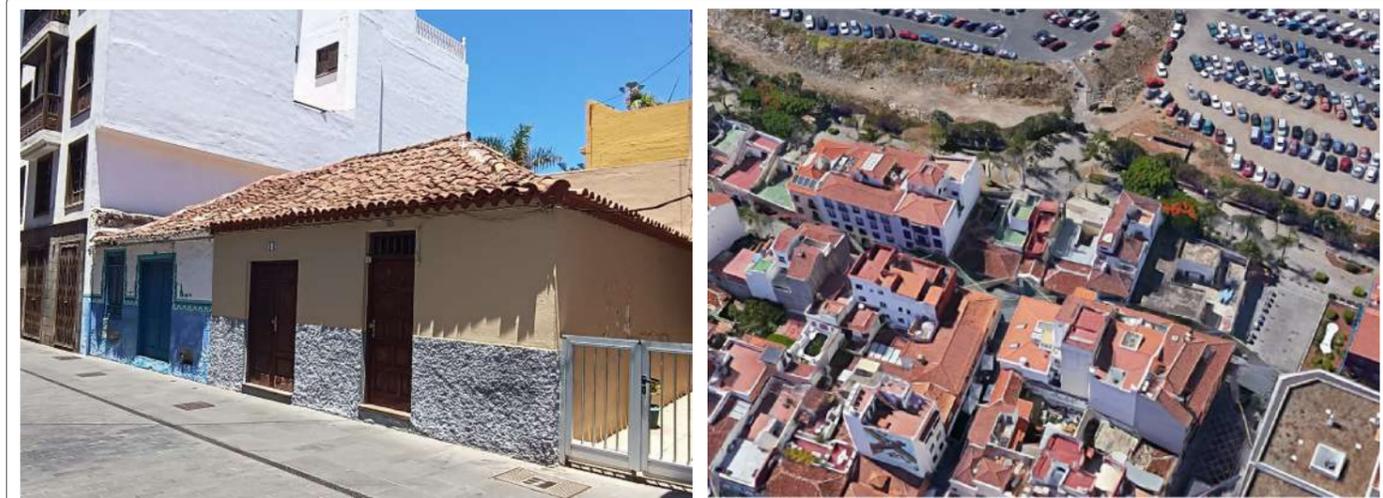
FOTOGRAFÍAS

PATOLOGÍAS, RIESGOS Y MEDIDAS A ADOPTAR:
Se observan humedades, eflorescencias y desconches, debido a las humedades de capilaridad procedentes del suelo.
Medidas a adoptar: Realizar operaciones de mantenimiento de forma periódica.

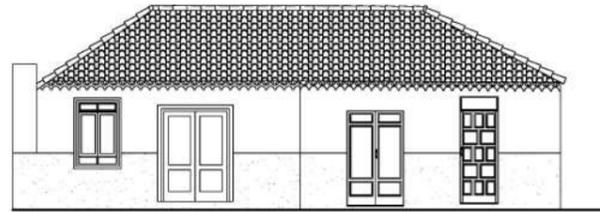
FACHADA FE01 1:150
 C/ Mequinez, 14 y 15

ELEMENTOS SINGULARES: En fachada principal (FE-01): alero de teja así como puerta y ventana de madera en la fachada correspondiente a la parcela en calle Mequinez, 16.

ELEMENTOS DISCORDANTES: En fachada principal (FE-01): Cableado, zócalo a la tirolesa y cromatismo no uniforme en el conjunto. Contador de agua y desconches en el revestimiento exterior en parcela correspondiente a Calle Mequinez, 16. En fachada trasera (FE-03): escasa integración paisajística. En cubiertas protegidas: Mortero de cemento en cumbreras, limatesas y limahoyas.

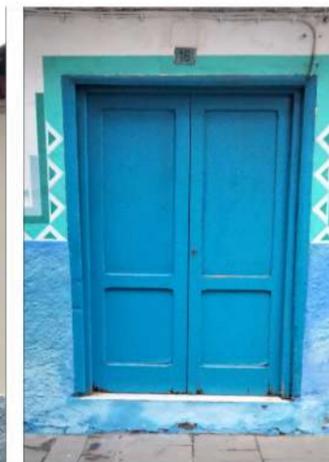
PUERTA DE MADERA

El inmueble ha sido rehabilitado. La subdivisión del inmueble queda marcada en su fachada exterior por la decoración. La vivienda número dieciséis sigue unos esquemas en carpintería tradicionales con una ventana de doble hoja de madera, dos cojinetes lisos horizontales y una franja superior acristalada. La puerta es de doble hoja con cojinetes verticales. Los huecos de la vivienda número catorce han sido modificados, convirtiendo una ventana en puerta. Las carpinterías han sido modificadas, siendo la de dos hojas de cojinetes horizontales en antepecho y franja superior y uno vertical en el centro. La puerta de una hoja es de cojinetes verticales y cuadrangulares y una franja superior acristalada abisagrada con balaustres de madera. El coronamiento tiene un alero dentado en todo el conjunto. No se ha podido acceder al interior, por lo que no conocemos su estado patrimonial.
