INFORMACIÓN GENERAL

DIRECCIÓN POSTAL: Calle Mequinez, 44 y 46

REFERENCIA CATASTRAL: 7844115CS4474S | 7844116CS4474S

ÁREA URBANA: Casco Histórico CH-1 | Explanada del frente marítimo

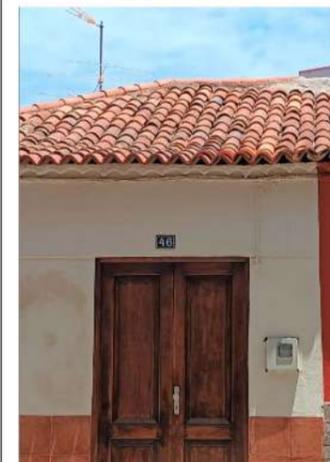
ALERO DE TEJA

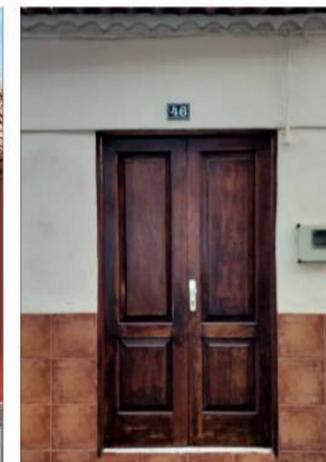
FISIONOMÍA DE PUERTA

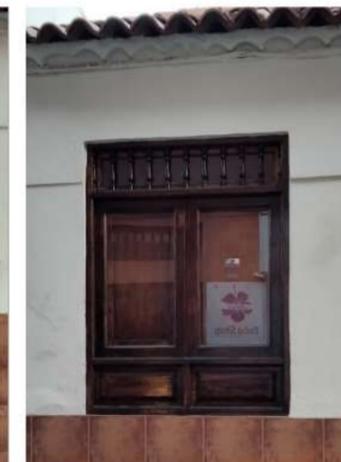
El inmueble ha sido rehabilitado. Las carpinterías del conjunto han sido modificadas, siendo las de la vivienda cuarenta y seis las que imitan esquemas tradicionales. La ventana es de doble hoja acristalada con un antepecho de cojinetes lisos horizontales y una franja superior abalaustrada. La puerta es de doble hoja con cojinetes verticales. Los huecos de la vivienda cuarenta y cuatro han sido modificados, convirtiendo un hueco de ventana en puerta. El acceso es a partir de una puerta de una hoja con cojinetes horizontales y verticales y el otro hueco se ha adaptado para su uso como aparcamiento-comercio con una persiana. El inmueble está coronado por un alero dentado. No se ha podido acceder al interior, por lo que no conocemos su estado patrimonial.

FISIONOMÍA DE VENTANA
