**INFORMACIÓN GENERAL**

**DIRECCIÓN POSTAL:** Calle Mequinez, 54

**ÁREA URBANA:** Casco Histórico CH-1 | Explanada del frente marítimo

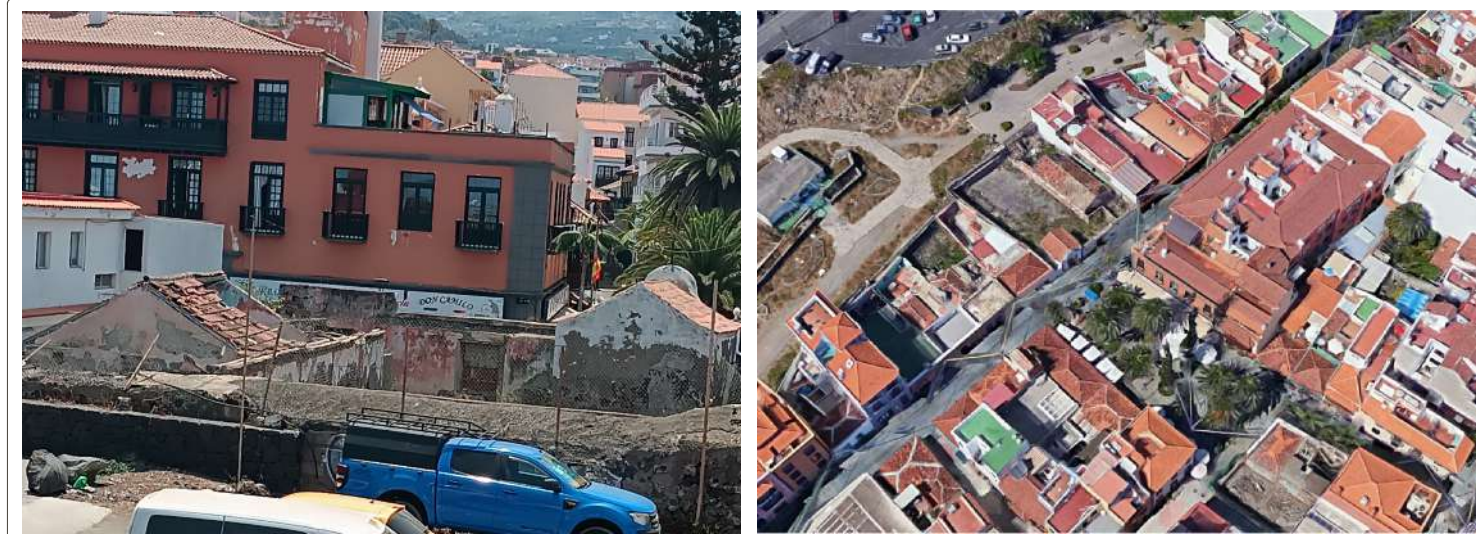
**FOTOGRAFÍAS**

Inmueble de planta rectangular y de una altura con techumbre a dos aguas en estado de abandono.

Fue nave de una ciudadela y almacén que se encuentra en un gran deterioro. Debido a que no se ha podido acceder al inmueble, no conocemos su estado patrimonial ni sus divisiones internas actuales.

El inmueble se encuentra en un estado total de abandono, la cubierta ha colapsado parcialmente y la parte que sigue en pie está en muy malas condiciones. El muro de fachada hacia la calle Mequinez presenta grandes desconches y eflorescencias, fruto de las humedades de capilaridad procedentes del terreno. Las carpinterías están quemadas por el sol y en mal estado de conservación. La parcela y el interior del inmueble está invadido por vegetación y escombros.

**Medidas a adoptar:** Se debe proceder a la retirada de la vegetación y los escombros existentes, así como proceder a rehabilitar el inmueble por completo.

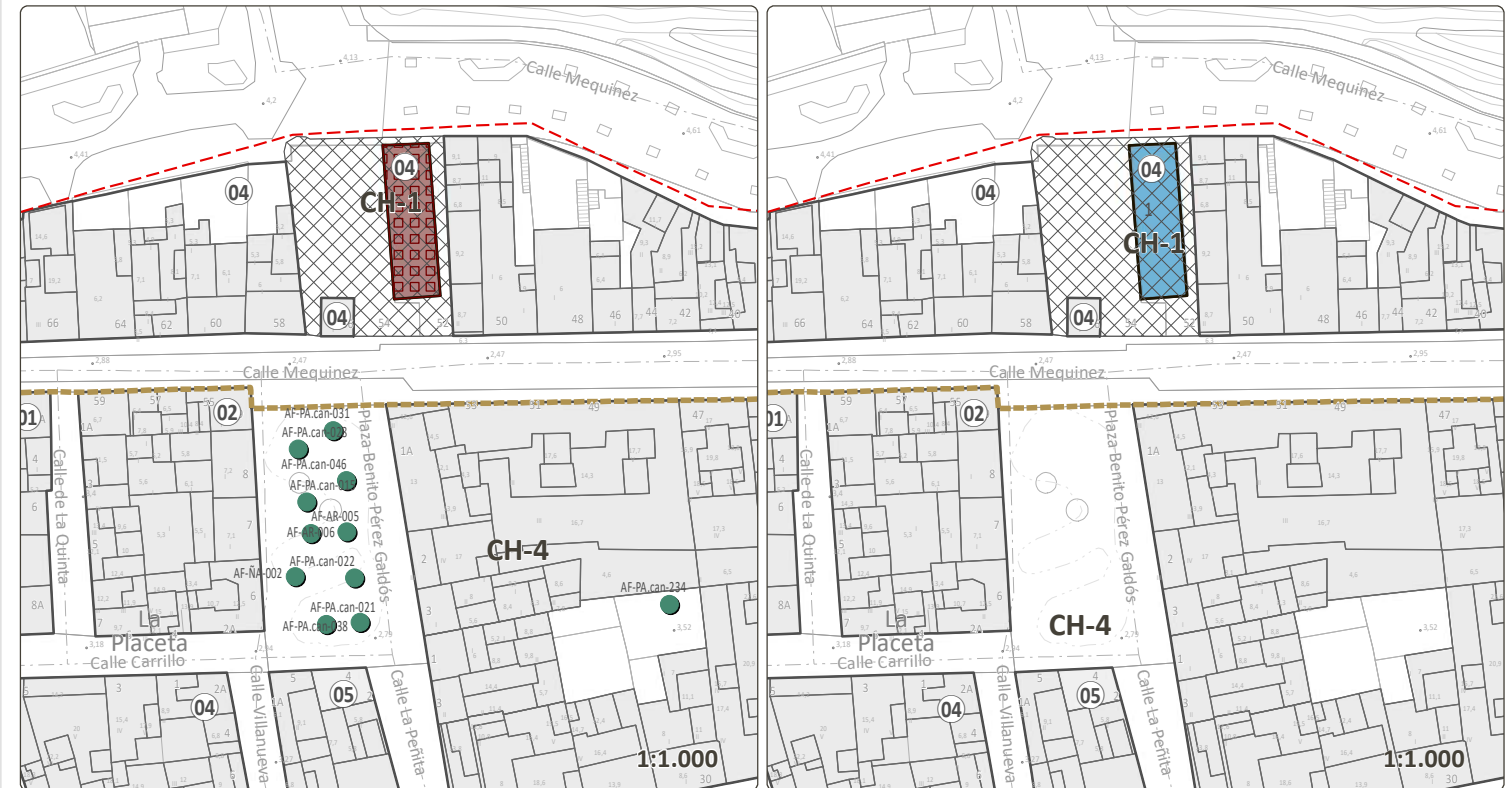
**Uso principal: Cultural**

**Régimen de admisibilidad de usos: CO-2**

**Edificabilidad: 1,00 m²c/m²s**

**Ocupación: 100 %**

**Nº de plantas: 1**

**CRITERIOS DE INTERVENCIÓN PARTICULAR:** Se considerará como altura máxima el número de plantas preexistente de la edificación protegida. Se deberán cumplir las determinaciones establecidas para la actuación PUEL14 Apertura al Parque Marítimo contenida en el Anexo Normativo del PEPCH (Tomo II.3.1) correspondiente al Fichero de Actuaciones Públicas y Público-Privadas.
