INFORMACIÓN GENERAL**DENOMINACIÓN:**

DIRECCIÓN POSTAL: Calle Mequinez, 60

REFERENCIA CATASTRAL: 7844123CS4474S

ÁREA URBANA: Casco Histórico CH-1 | Explanada del frente marítimo

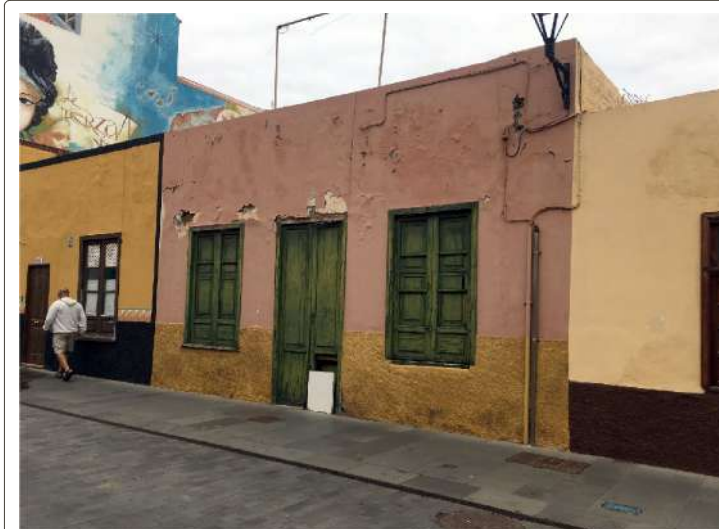
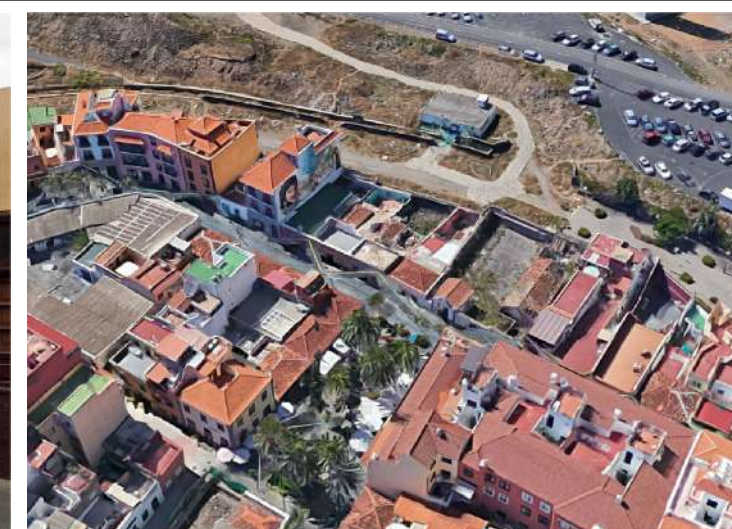
FOTOGRAFÍAS

PATOLOGÍAS, RIESGOS Y MEDIDAS A ADOPTAR:
El inmueble está en un estado total de abandono. Las cubiertas de la segunda crujía han colapsado, el patio trasero está invadido por vegetación y la fachada del inmueble presenta grandes manchas de humedad, eflorescencias, grietas y pérdida de parte del enfoscado, fruto de las humedades de capilaridad del suelo y por filtraciones procedentes de la cubierta. También existen muchos desconches de la pintura por falta de mantenimiento.
Medidas a adoptar: Se debe proceder a la retirada de la vegetación y los escombros existentes y proceder a rehabilitar el inmueble por completo.

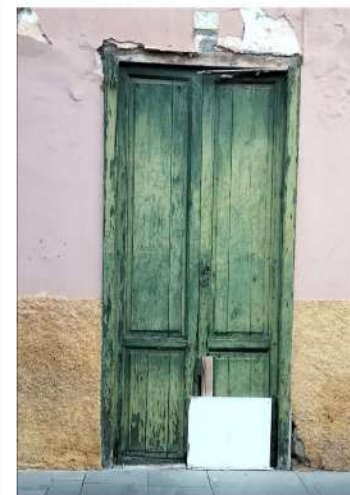
PUERTA DE MADERA

El inmueble se encuentra en mal estado de conservación. Las carpinterías de ventanas son de doble hoja de madera con antepecho de cojinete. La puerta de acceso es de carpintería sencilla con cojinetes verticales. Está coronado por un parapeto. No se ha podido acceder al interior, por lo que no conocemos su estado patrimonial.
