INFORMACIÓN GENERAL

DIRECCIÓN POSTAL: Calle Mequinez, 62

REFERENCIA CATASTRAL: 7844124CS4474S

FOTOGRAFÍAS

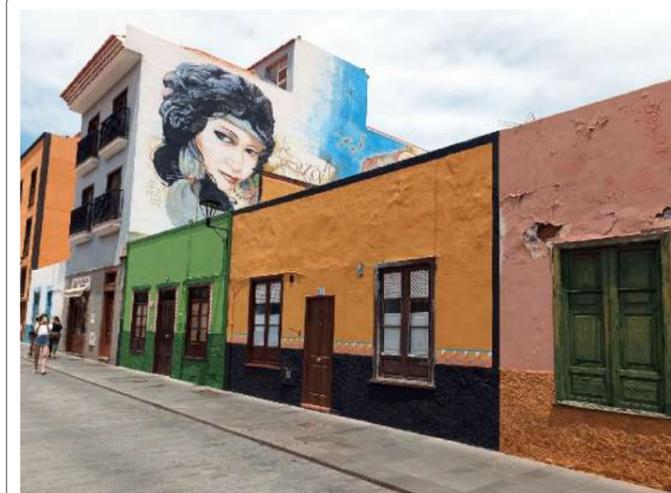
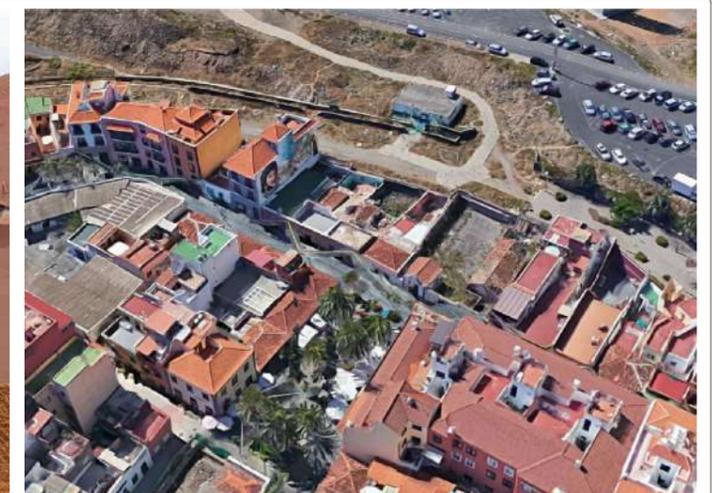
Casa terrera de planta rectangular con patio trasero, cubiertas a cuatro aguas, azotea y zócalo a la tirolesa. Sigue un esquema de ventana-puerta-ventana.

Ha sido rehabilitado, modificando todas las carpinterías de ventanas y puertas. Las ventanas son de doble hoja con antepecho de cojinete y franja superior de celosía. El inmueble está coronado por un parapeto. No se ha podido acceder al interior, por lo que no se conoce su estado patrimonial.

PATOLOGÍAS, RIESGOS Y MEDIDAS A ADOPTAR:
La fachada del inmueble se encuentra en buen estado de conservación.
Medidas a adoptar: Realizar operaciones de mantenimiento de forma periódica.

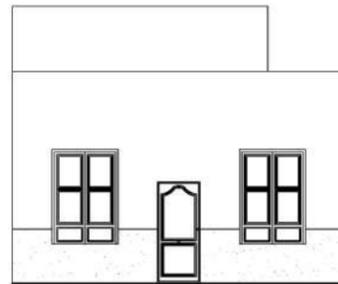
FACHADA FE01 1:150
 C/ Mequinez, 62

ELEMENTOS SINGULARES: En fachada principal (FE-01): ventanas de madera.

ELEMENTOS DISCORDANTES: En fachada principal (FE-01): Cableado, registro eléctrico (contador de agua), zócalo a la tirolesa. En fachada trasera (FE-02): escasa integración paisajística.
