INFORMACIÓN GENERAL

DIRECCIÓN POSTAL: Calle Mequinez, 68

REFERENCIA CATASTRAL: 7844127CS4474S

ÁREA URBANA: Casco Histórico CH-1 | Explanada del frente marítimo

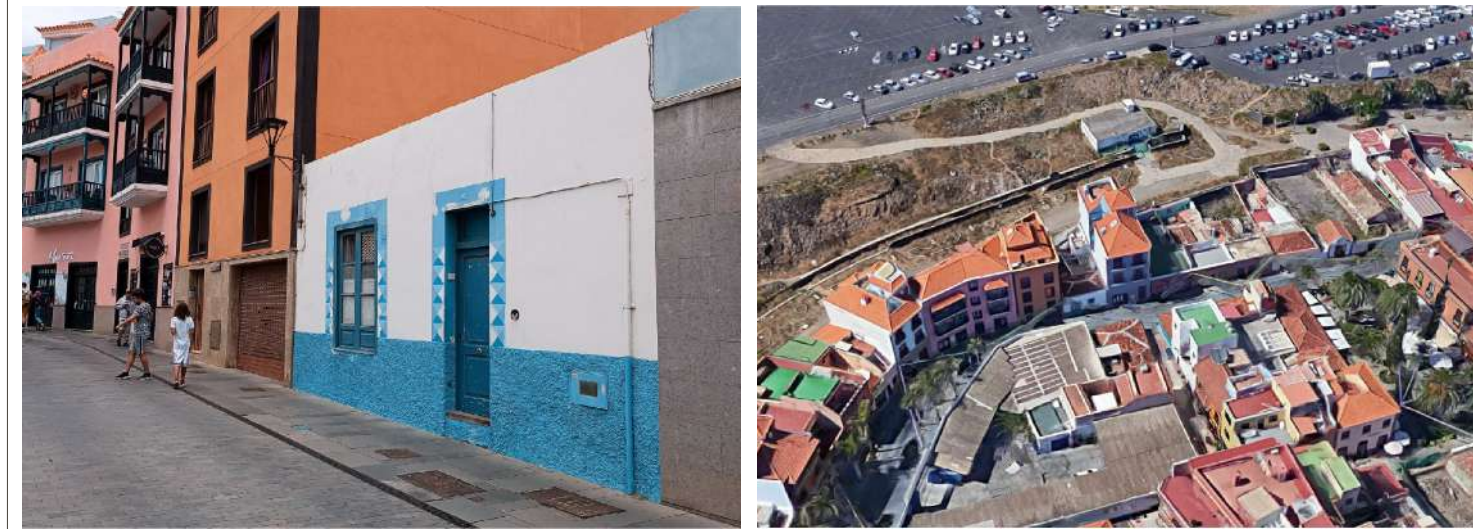
FOTOGRAFÍAS

Se aprecian grietas a 45ª en la medianera con edificio de tres plantas de altura, y en las esquinas superiores de los huecos, formando las típicas grietas de arco de descarga. Los movimientos entre el muro y la carpintería de la ventana ha provocado un desprendimiento de parte del enfoscado.

Medidas a adoptar: Realizar inspección del muro de fachada por técnico competente para evitar que las grietas sigan avanzando y realizar obras de saneado de la fachada. Realizar operaciones de mantenimiento de forma periódica.

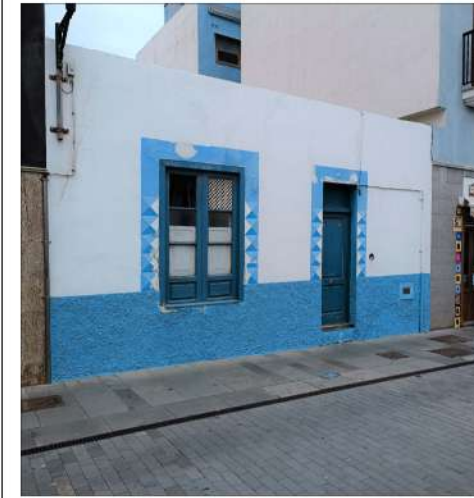
FACHADA FE01

ELEMENTOS SINGULARES: En fachada principal (FE-01): puerta y ventana de madera

ELEMENTOS DISCORDANTES: En fachada principal (FE-01): Cableado, contador de agua y zócalo a la tirolesa. En fachada trasera (FE-02): escasa integración paisajística. En cubierta protegida: Mortero de cemento en cumbre, limatesas y limahoyas.
