INFORMACIÓN GENERAL

DIRECCIÓN POSTAL: Calle Mequinez, 88

REFERENCIA CATASTRAL: 7844138CS4474S

ÁREA URBANA: Casco Histórico CH-1 | Explanada del frente marítimo

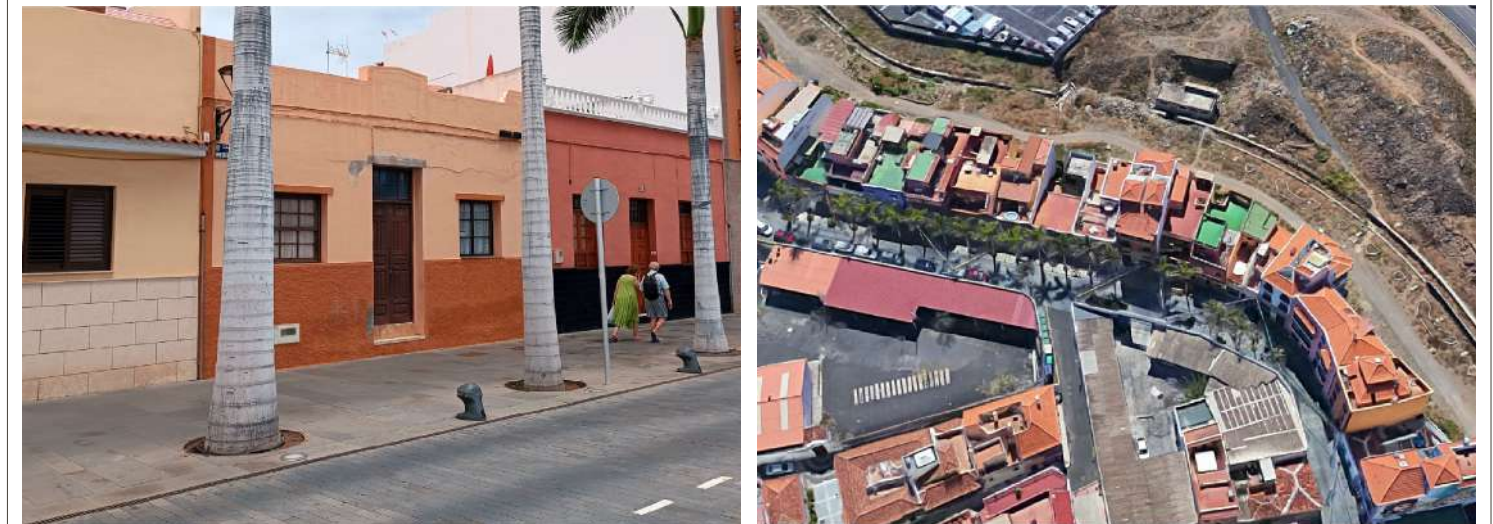
FOTOGRAFÍAS

La fachada presenta pequeñas humedades de capilaridad procedentes del suelo y algunos desconches de la pintura. Existe una grieta longitudinal a la altura del dintel de la puerta
Medidas a adoptar: Se debe sanear la fachada y realizar operaciones de mantenimiento de forma periódica.

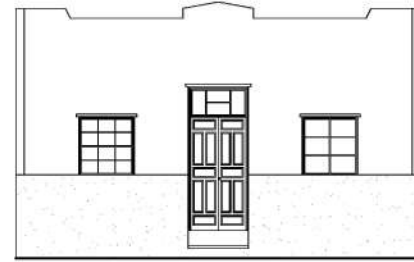
FACHADA FE01 1:150
 C/ Mequinez, 88

ELEMENTOS SINGULARES: En fachada principal (FE-01): Molduras y parapeto de azotea.

ELEMENTOS DISCORDANTES: En fachada principal (FE-01): Cableado, contador de agua y zócalo a la tirolesa. En fachada trasera (FE-02): escasa integración paisajística.

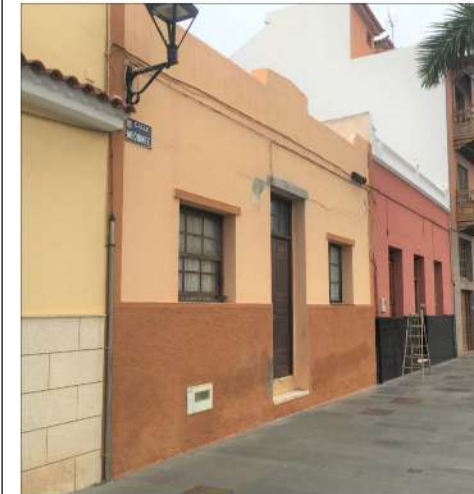
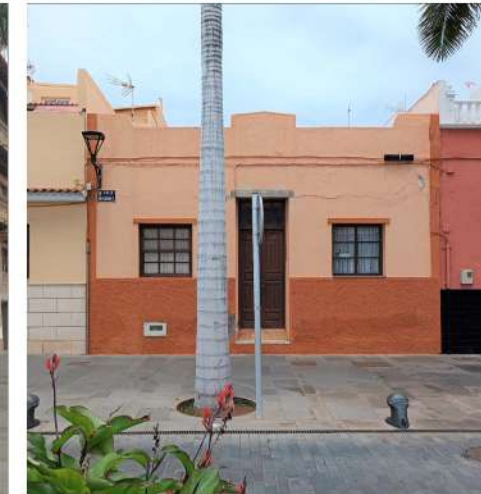
FACHADA FE01

Casa terrera con planta rectangular con azotea y zócalo a la tirolesa. Sigue un esquema de huecos de ventana-puerta-ventana.

Ha sido rehabilitado modificando los tamaños de huecos en ventana y puerta, junto a su carpintería. Los huecos tienen moldura en la franja superior. Está coronado a través de un parapeto con parte almenado.
