INFORMACIÓN GENERAL

DIRECCIÓN POSTAL: Calle Mequinez, 8

ÁREA URBANA: Casco Histórico CH-1 | Explanada del frente marítimo

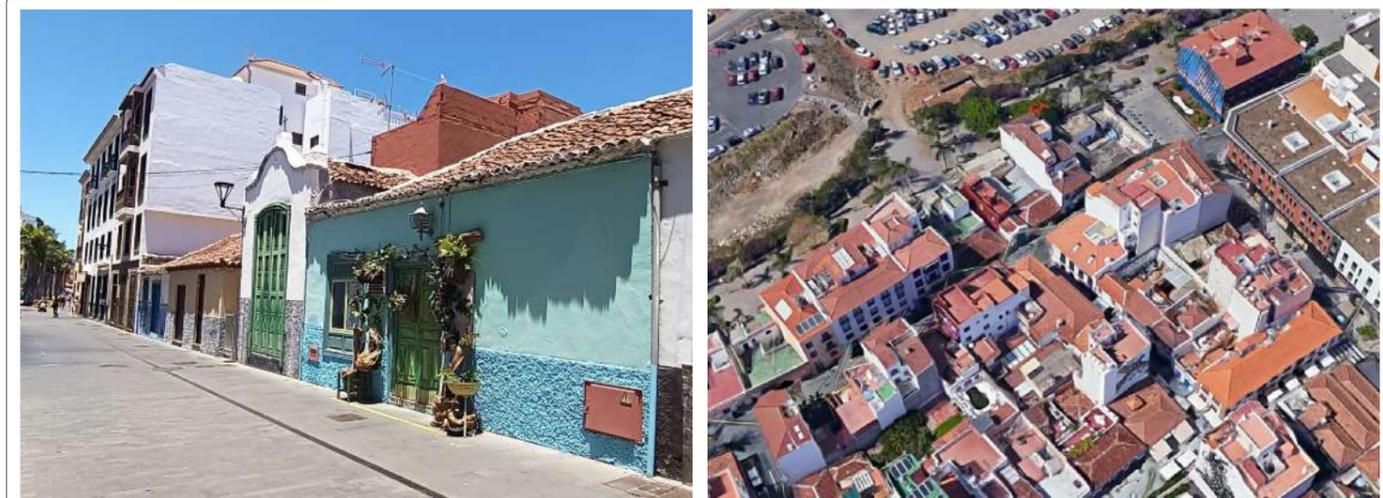
FOTOGRAFÍAS

PATOLOGÍAS, RIESGOS Y MEDIDAS A ADOPTAR:
Aparentemente el inmueble se encuentra en buen estado de conservación. Se observa que las carpinterías están quemadas por el sol.
Medidas a adoptar: Realizar operaciones de mantenimiento de forma periódica.

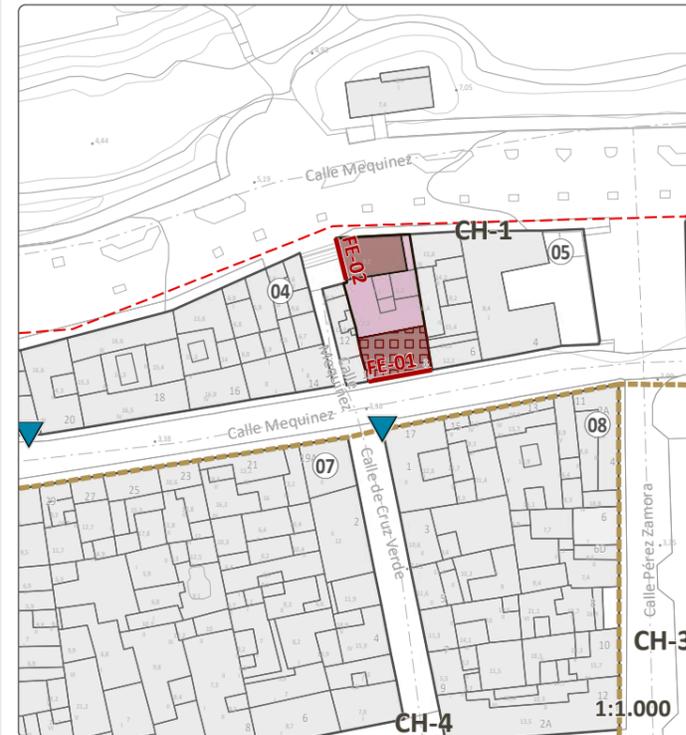
- ELEMENTOS DEL BIEN CATALOGADO:**
- Cubierta protegida
 - Fachada protegida
 - Muro protegido
 - Elemento etnográfico protegido
 - Árbol y/o vegetación protegida
 - Ámbitos de protección**
 - Edificación protegida
 - Elemento protegido
 - Jardín protegido
 - Patio protegido
 - Espacio libre protegido
 - Áreas susceptibles de transformación**
 -

- CONDICIONES DE LA EDIFICACIÓN:**
- Alturas (nº de plantas)**
- 1
 - 2
 - 3
 - 4
 - 5
 - 6
 - libre de edificación
- Uso principal:** Residencial
Régimen de admisibilidad de usos: RE-s1
Edificabilidad:
Ocupación:
Nº de plantas: Según plano

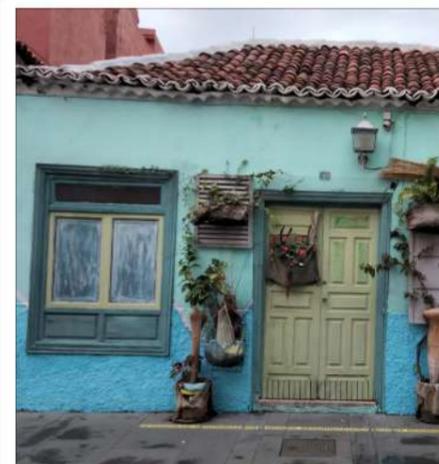
FACHADA FE01

ELEMENTOS SINGULARES: En fachada principal (FE-01): alero de teja, puerta y ventana de madera. En fachada lateral (FE-02): molduras.

ELEMENTOS DISCORDANTES: En fachada : Cableado, registros (contador de agua y luz) y decoración adosada en fachadas protegidas así como zócalo a la tirolesa, farolillo en la fachada principal (FE-01) y escasa integración paisajística en fachada lateral. En cubierta protegida: Mortero de cemento en cumbrera, limatesas y limahoyas.

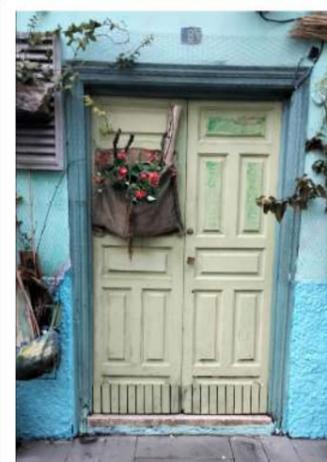
PUERTA DE MADERA

El inmueble ha sido rehabilitado. Tiene una carpintería en ventana de doble hoja de madera con cojinetes lisos en el antepecho y franja superior. La puerta es de doble hoja de madera con cojinetes verticales y horizontales. El inmueble está coronado por un alero dentado. No se ha podido acceder al interior, por lo que no conocemos su estado patrimonial. En la zona trasera se encuentra un inmueble de un cuerpo con cubierta a dos aguas sin conexión interna entre ambos conjuntos. A este se accede por un lateral con tres huecos en fachada, dos para ventanillas con balaustres de madera y puerta de doble hoja con cojinetes. Su fachada principal está coronada por un parapeto con moldura.
