**INFORMACIÓN GENERAL**

**DIRECCIÓN POSTAL:** Calle Puerto Viejo, 21  
**REFERENCIA CATASTRAL:** 7942802CS4474S

**ÁREA URBANA:** Casco Histórico CH-3 | Núcleo Central

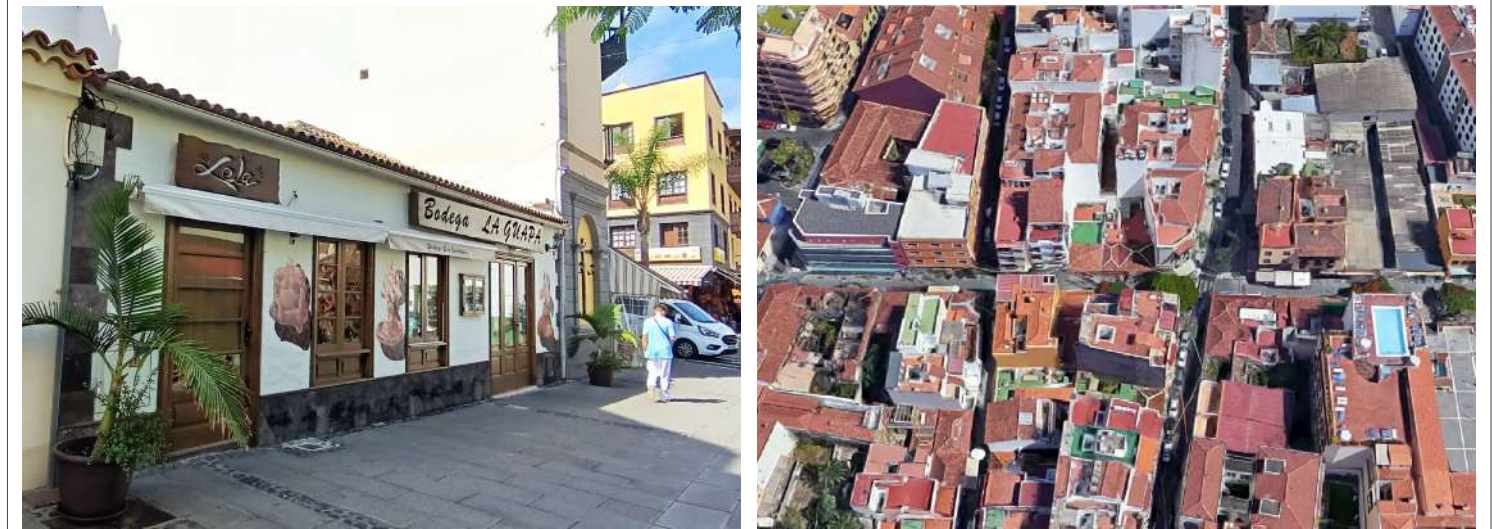
**FOTOGRAFÍAS**

Inmueble de una sola planta con distribución en fachada puerta-ventana-ventana-puerta y con una cubierta a cuatro aguas.

Ha sido rehabilitado para adaptarlo a su uso comercial. En su fachada se situó un zócalo y esquina vista de piedra. Las carpinterías han sido modificadas donde las ventanas son de dos hojas acristaladas con un antepecho de dos cojinetes lisos horizontales. La puerta de la zona izquierda es de una hoja con acristalamiento y antepecho de un cojinete liso, siguiendo el mismo patrón en la puerta derecha en cada una de las tres hojas.

**ELEMENTOS DISCORDANTES:** Cartelería, toldos, registros varios (contadores de agua y luz, buzón), canaleta y bajante de recogida de agua pluviales, pinturas figurativas, aplacado de piedra en zócalo y laterales de la fachada.

Aparentemente el inmueble se encuentra en buen estado de conservación.  
**Medidas a adoptar:** Realizar operaciones de mantenimiento de forma periódica.

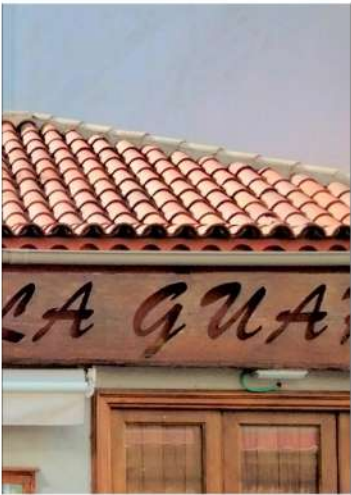
ALERO DE TEJA

**ELEMENTOS SINGULARES:** En fachada: alero de teja.
