### INFORMACIÓN GENERAL

**DIRECCIÓN POSTAL:** Calle Las Damas, 12

**REFERENCIA CATASTRAL:** 8141907CS4484S

**ÁREA URBANA:** Casco Histórico CH-3 | Núcleo Central

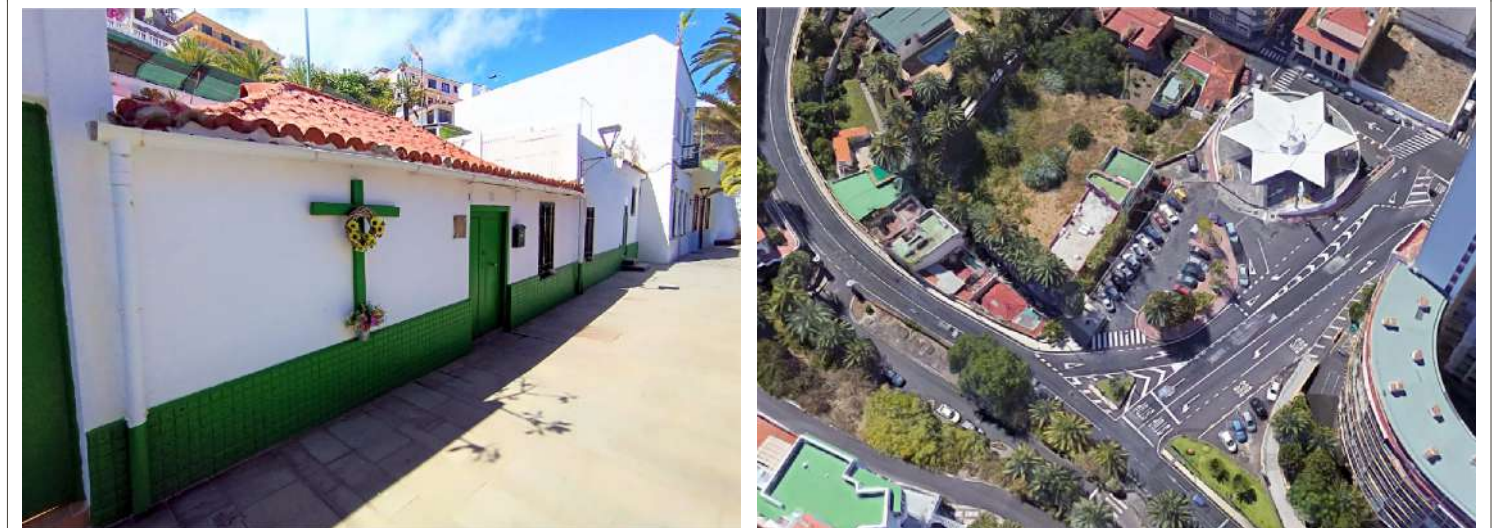
### FOTOGRAFÍAS

La fachada del inmueble ha sido rehabilitada, añadiendo un zócalo contemporáneo que rompe con la estética histórica de la fachada. En el lateral sin huecos en fachada, se sitúa una cruz de madera policromada verde. La carpintería de la puerta de entrada sigue la fisonomía sencilla de las puertas originales, mientras que la ventana ha sido modificada.

**ELEMENTOS DISCORDANTES:** Registros varios (contador de agua y buzón), reja en ventana, canaleta y bajante de recogida de agua pluviales, revestimiento del zócalo y cableado en fachada.

**PATOLOGÍAS, RIESGOS Y MEDIDAS A ADOPTAR:**  
Aparentemente el inmueble se encuentra en buen estado de conservación.  
**Medidas a adoptar:** Realizar operaciones de mantenimiento de forma periódica.

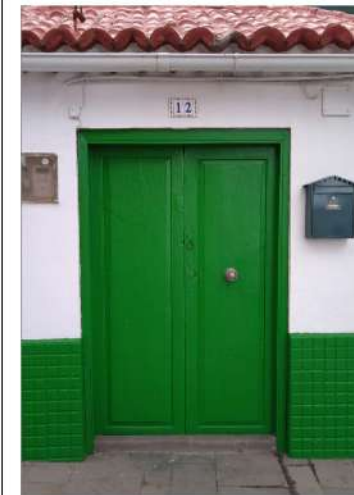
PUERTA DE MADERA

**ELEMENTOS SINGULARES:** En fachada: alero de teja, cruz y puerta de madera.
