INFORMACIÓN GENERAL

DIRECCIÓN POSTAL: Calle Blanco, 25

REFERENCIA CATASTRAL: 8141913CS4484S

ÁREA URBANA: Casco Histórico CH-3 | Núcleo Central

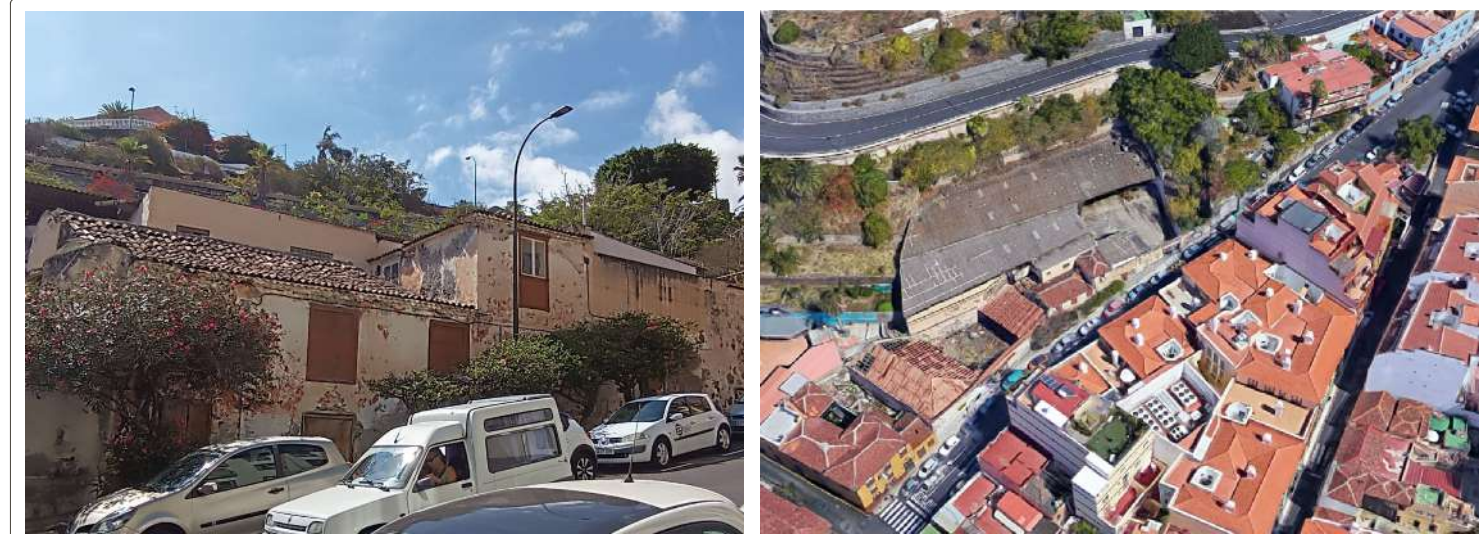
FOTOGRAFÍAS

ELEMENTOS DISCORDANTES: Cableado, mal estado de conservación de la carpintería y desconches en el revestimiento exterior de la fachada.

La fachada del inmueble presenta grandes manchas de humedad y eflorescencias, fruto de las humedades de capilaridad del suelo y de las humedades por filtraciones procedentes de la cubierta. También existen muchos desconches de la pintura, fruto de la falta de mantenimiento.

Medidas a adoptar: Resolver las humedades y proceder a sanear los muros de fachada.

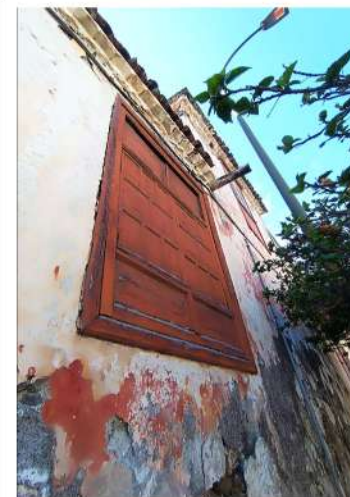
ALERO DE TEJA Y GÁRGOLA

ELEMENTOS SINGULARES: En fachada: alero de teja, carpinterías y gárgola de madera.

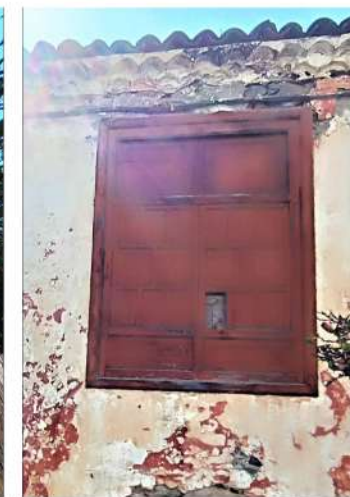
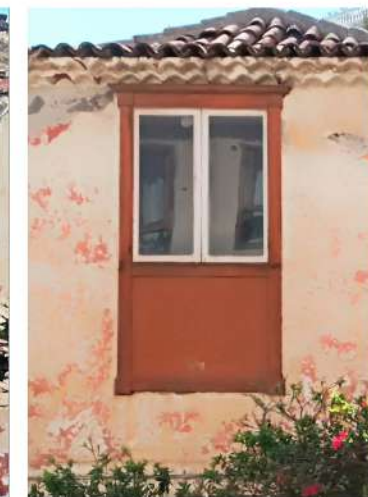
VENTANA DE MADERA

El primer cuerpo de fachada tiene dos vanos en planta baja para puertas de acceso y tres en la planta superior para ventanas. Las carpinterías se encuentran en mal estado de conservación. La carpintería de puerta es sencilla de doble hoja sin decoración. La carpintería de la ventana es de tipología francesa de doble hoja de madera con antepecho de dos cojinetes y una franja superior de madera. Está coronado por un alero dentado. El siguiente cuerpo de dos plantas solo tiene un hueco de ventana con doble hoja acristalada y antepecho liso de gran tamaño con un coronamiento en el cuerpo de alero dentado. Para finalizar la fachada hay una puerta que ha sido totalmente intervenida y un gran portalón
