**DIRECCIÓN POSTAL:** Calle Blanco, 21

**REFERENCIA CATASTRAL:** 8141914CS4484S

**ÁREA URBANA:** Casco Histórico CH-3 | Núcleo Central

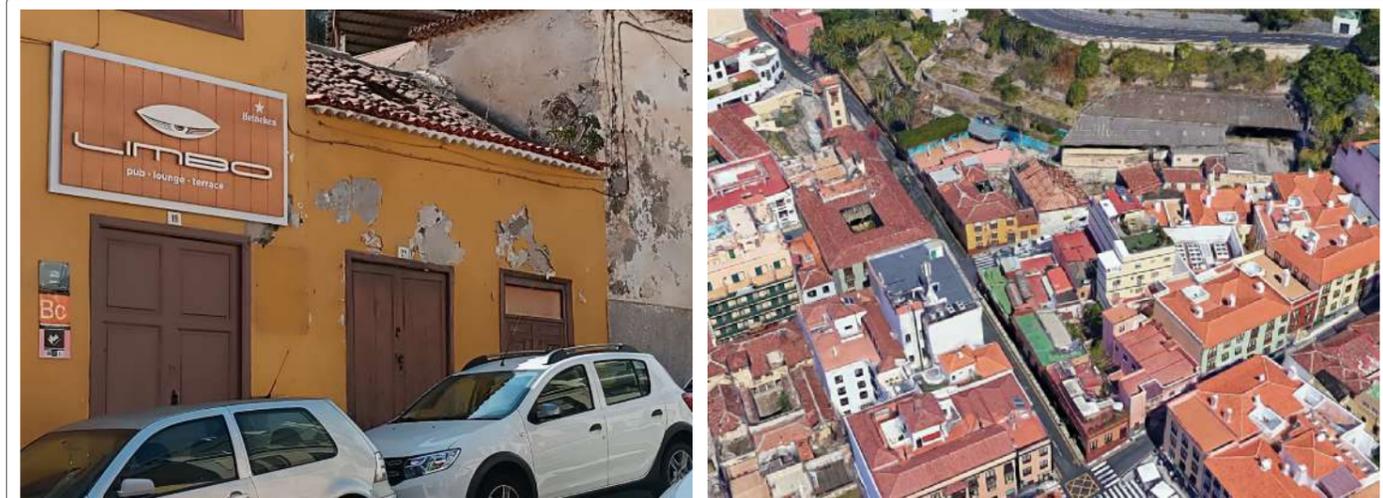
**FOTOGRAFÍAS**

El inmueble se encuentra en estado de abandono, la fachada presenta numerosos desconches, eflorescencias e incluso pérdida de partes del enfoscado. Las carpinterías están quemadas por el sol.  
Medidas a adoptar: Resolver las humedades y proceder a sanear los muros de fachada y carpinterías.

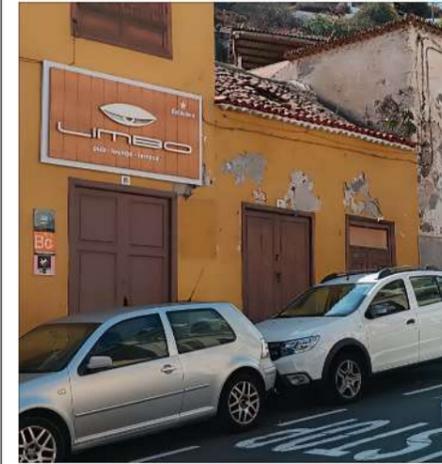
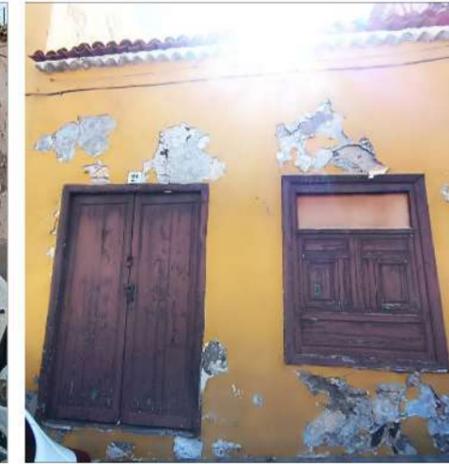
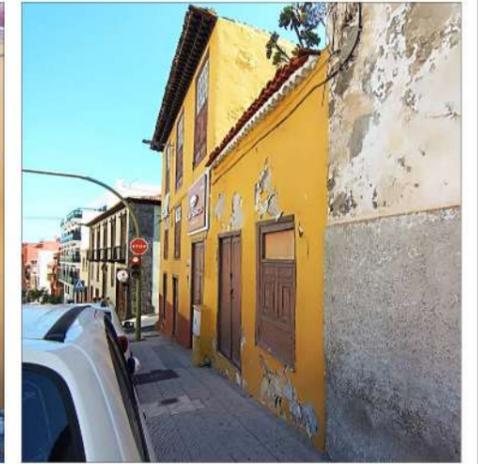
FACHADAS

**ELEMENTOS DISCORDANTES:** Cableado, mal estado de conservación de las carpinterías y desconches en el revestimiento exterior de la fachada.

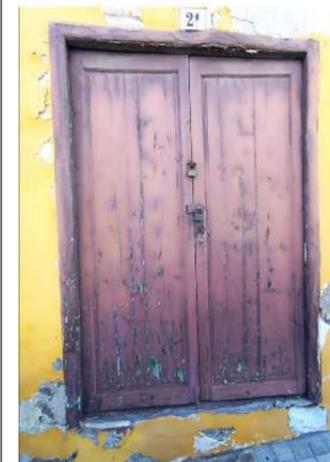
PUERTA DE MADERA

Las carpinterías de huecos en fachada mantienen el diseño original. La puerta se compone de doble hoja con un cuarterón liso y herraje en su cerradura. La ventana sigue el diseño de ventana francesa con un cuarterón horizontal en el antepecho, doble hoja con postigos en ambas y la zona de la franja superior con hueco para un acristalamiento, hoy desaparecido.

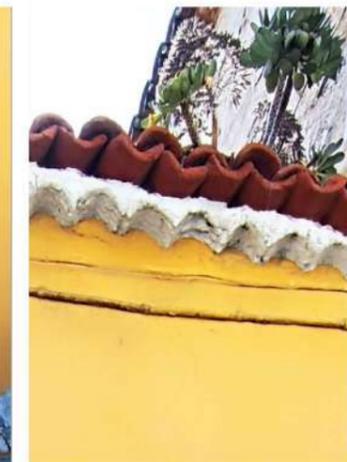
ALERO DE TEJA

**ELEMENTOS SINGULARES:** En fachada: alero de teja, puerta y ventana de madera.
